Escuela Superior Politécnica del Litoral

Rediseño en proceso constructivo de capa de rodadura de hormigón asfáltico en un
pavimento flexible en una vía en Guayaquil – Ecuador

Proyecto Integrador

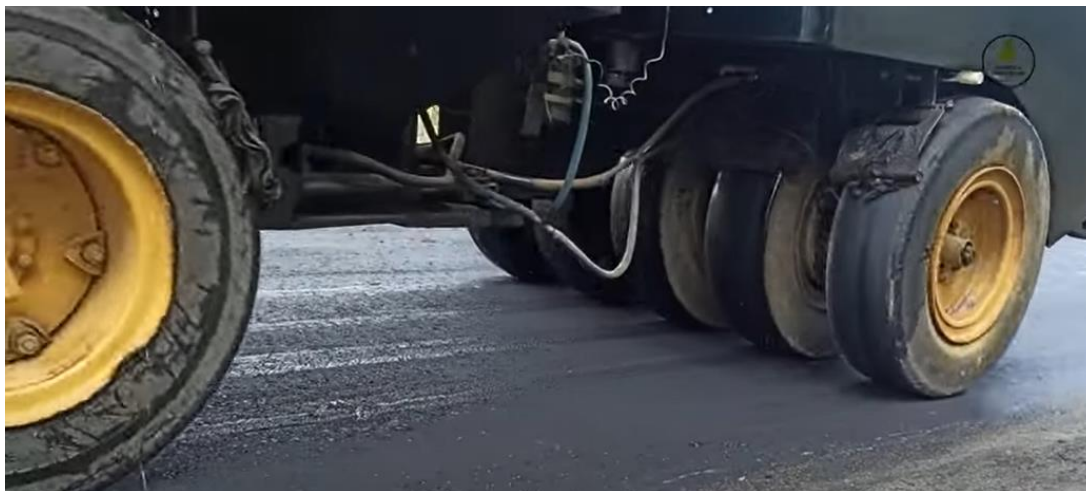
Compactación con neumáticos

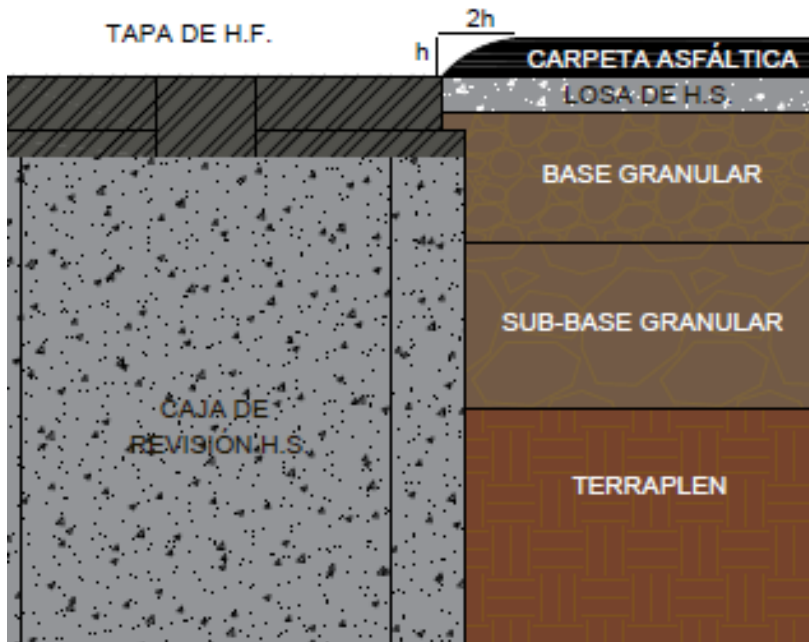
Detalle de chaflán sobre borde de carpeta asfáltica sobre tapa

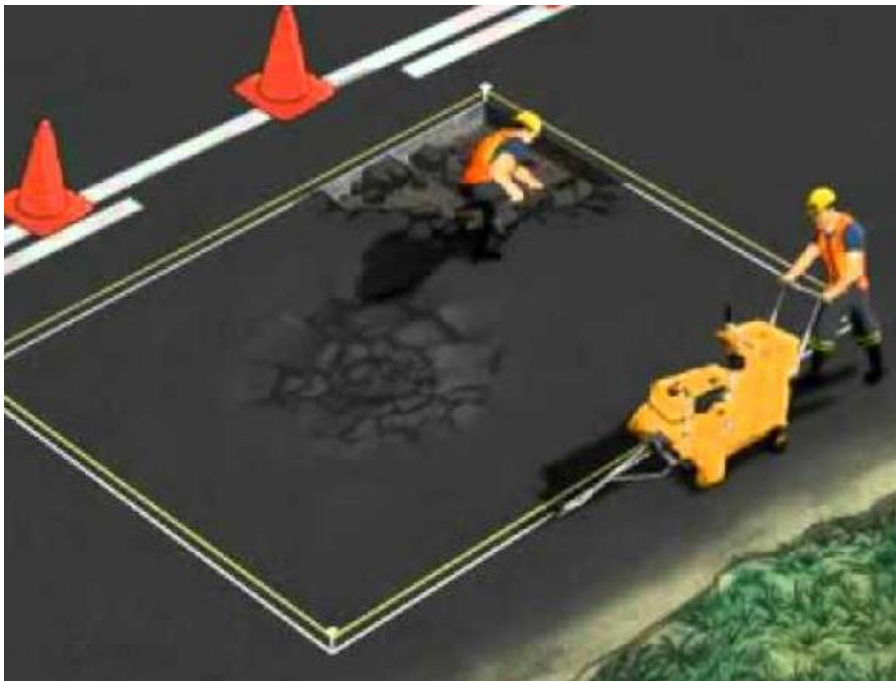
Definición de área de corte

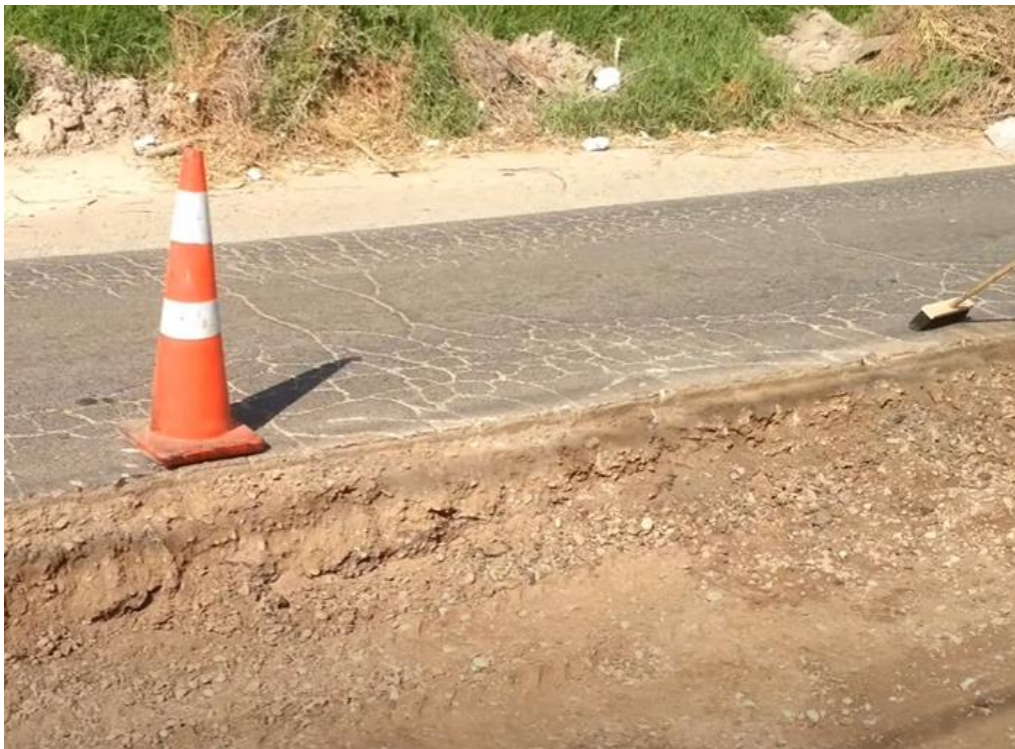
Extracción de base dañada

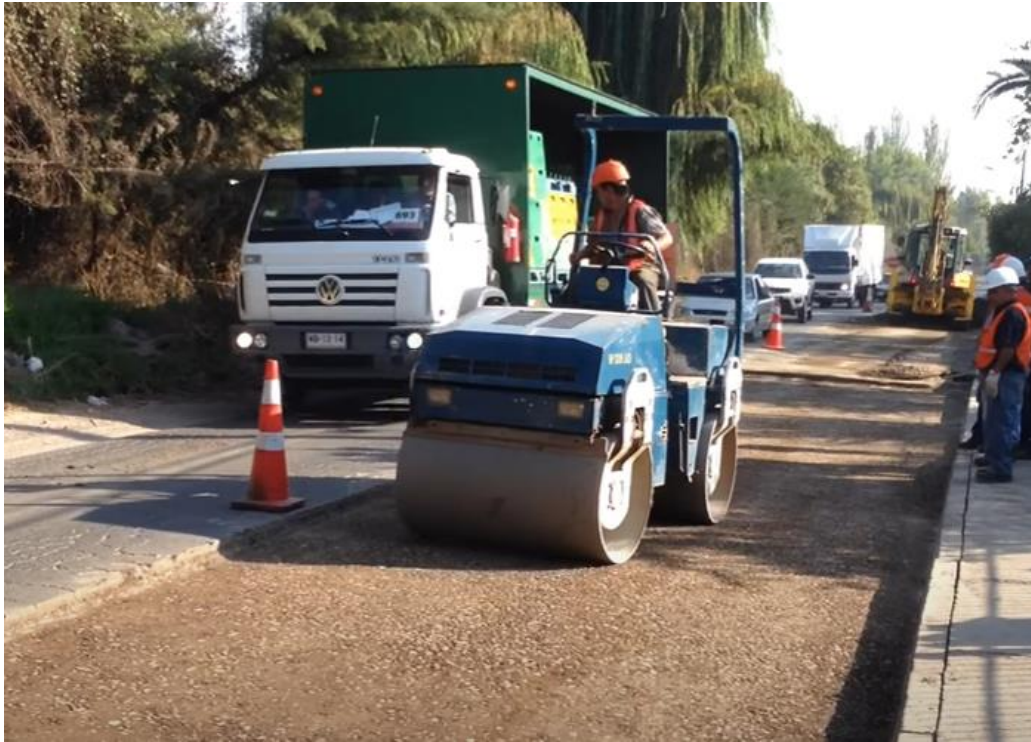
Figura 3.1.17

Compactación de base importada

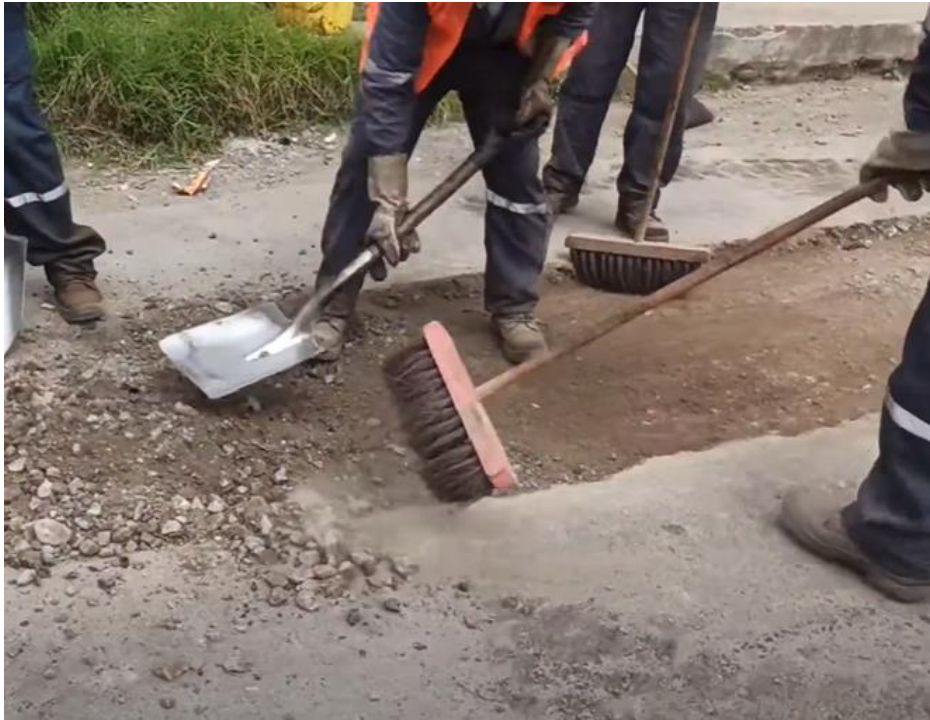
Limpieza del terreno

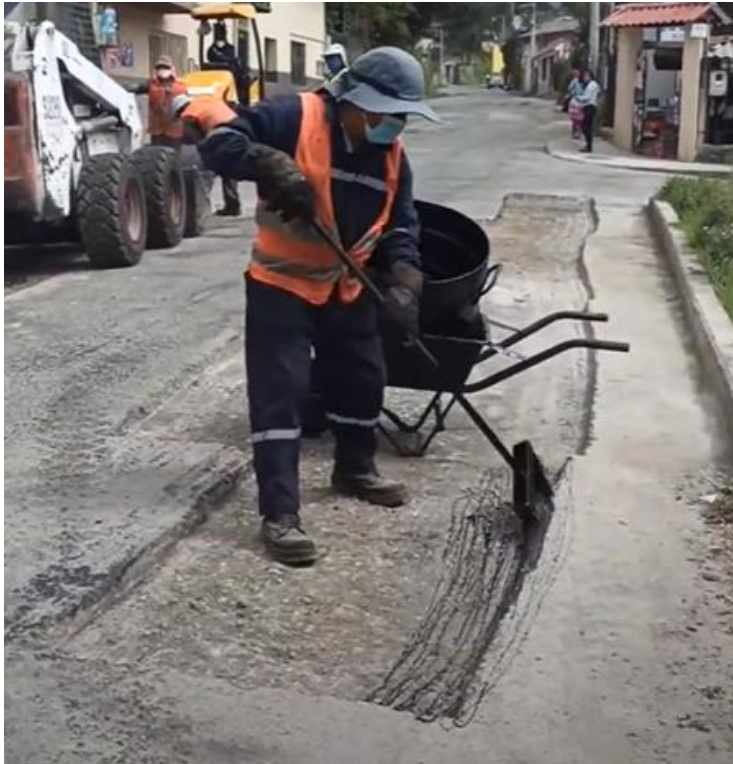
Imprimación de paredes de corte

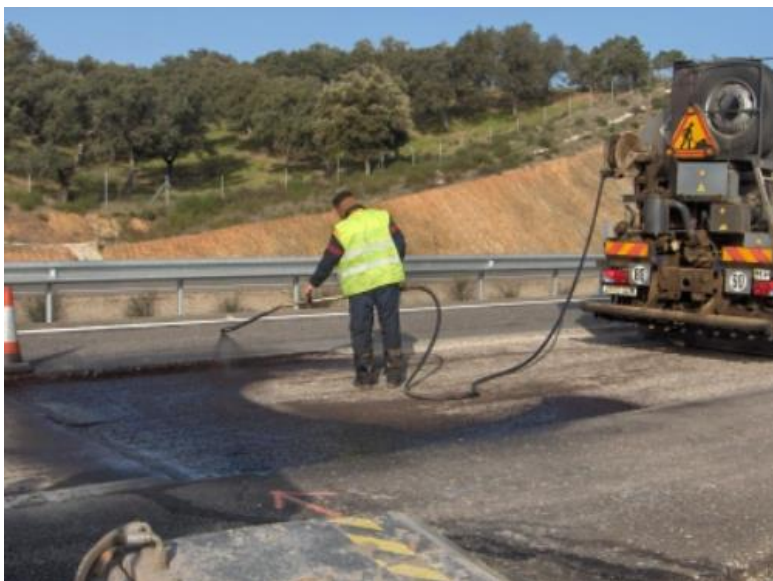
Figura 3.1.20

Imprimación de superficie de bacheo

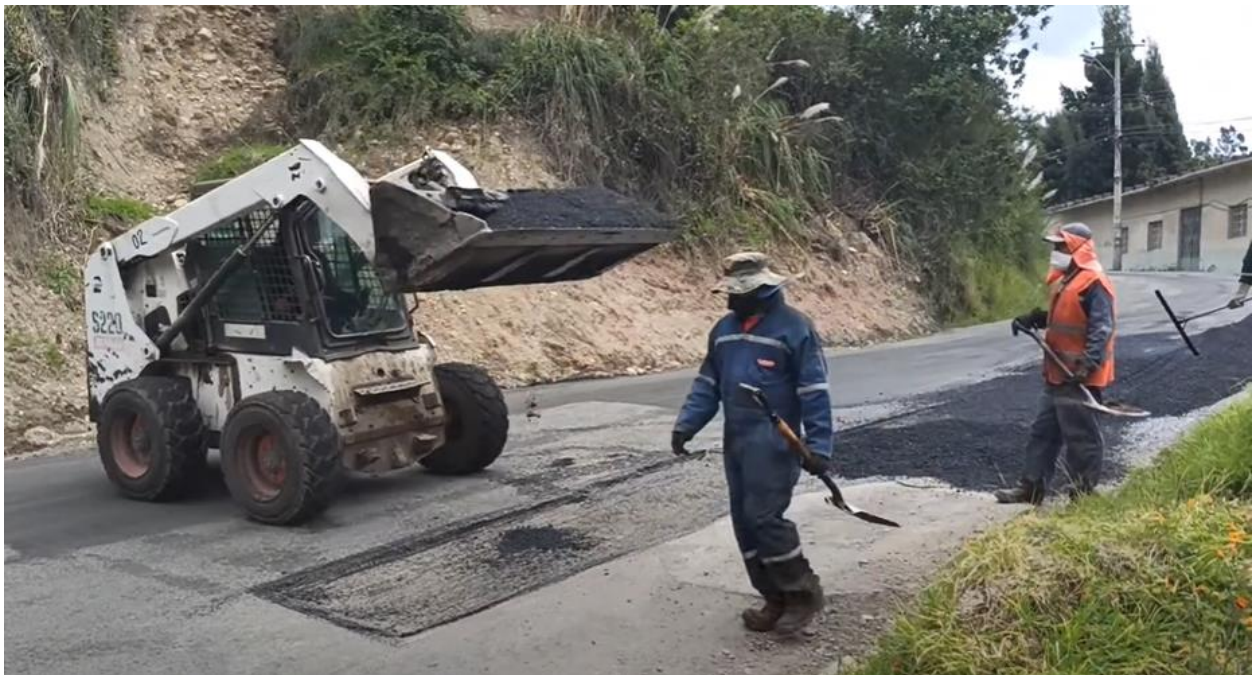
Esparcimiento de mezcla asfáltica

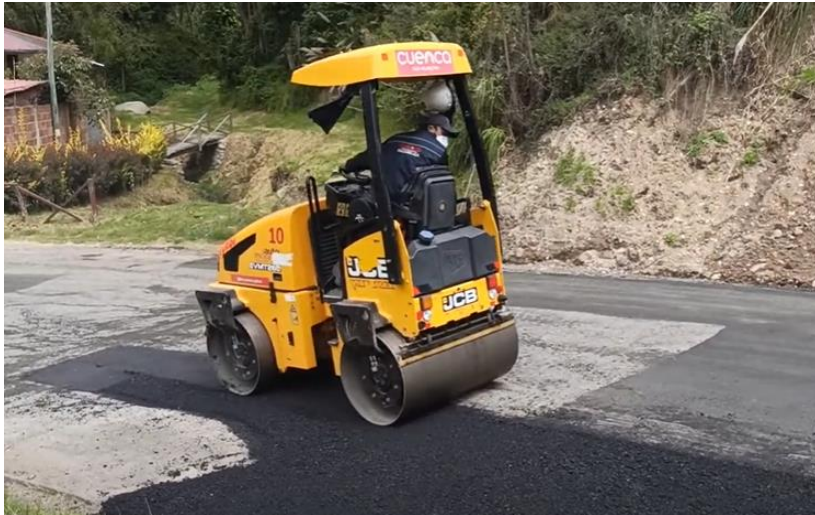
Compactación con rodillo liso

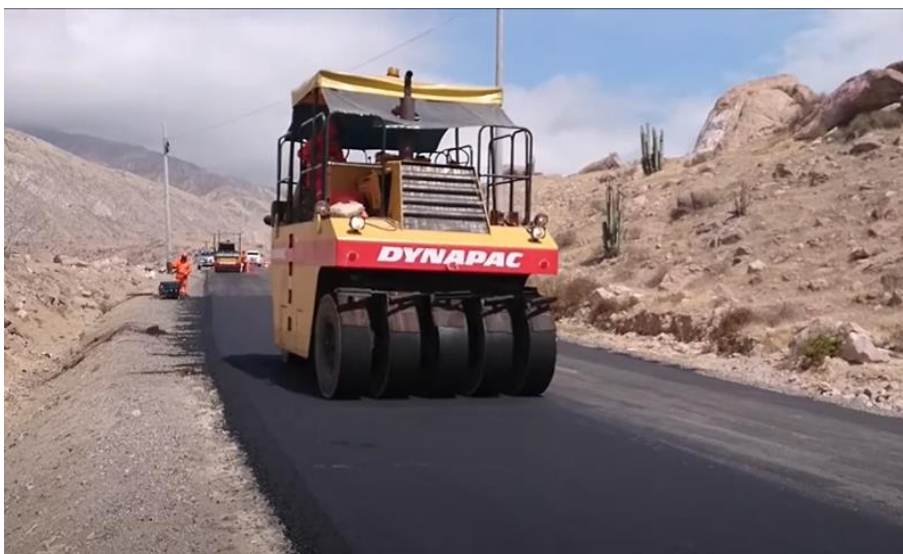
Compactación con neumáticos

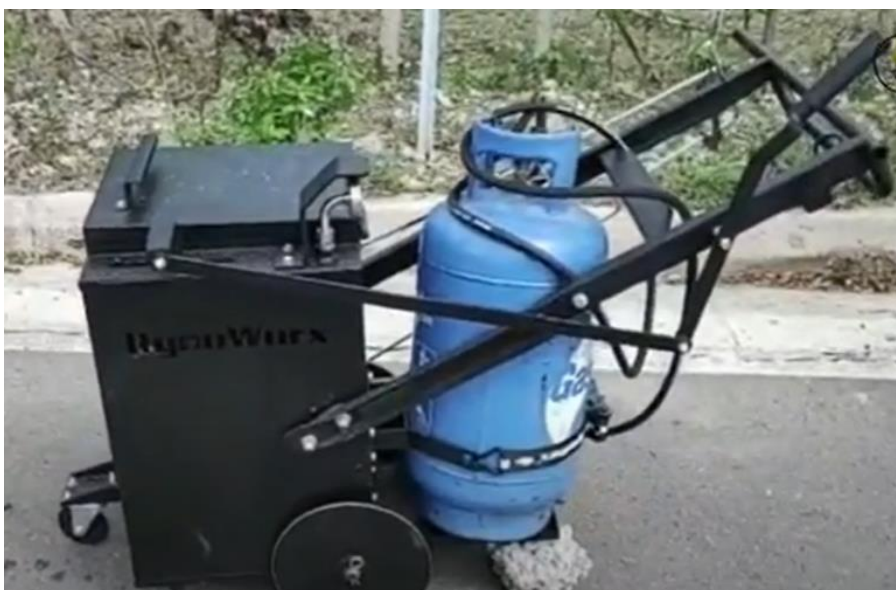
Máquina de sellado de fisuras con calentador cilíndrico

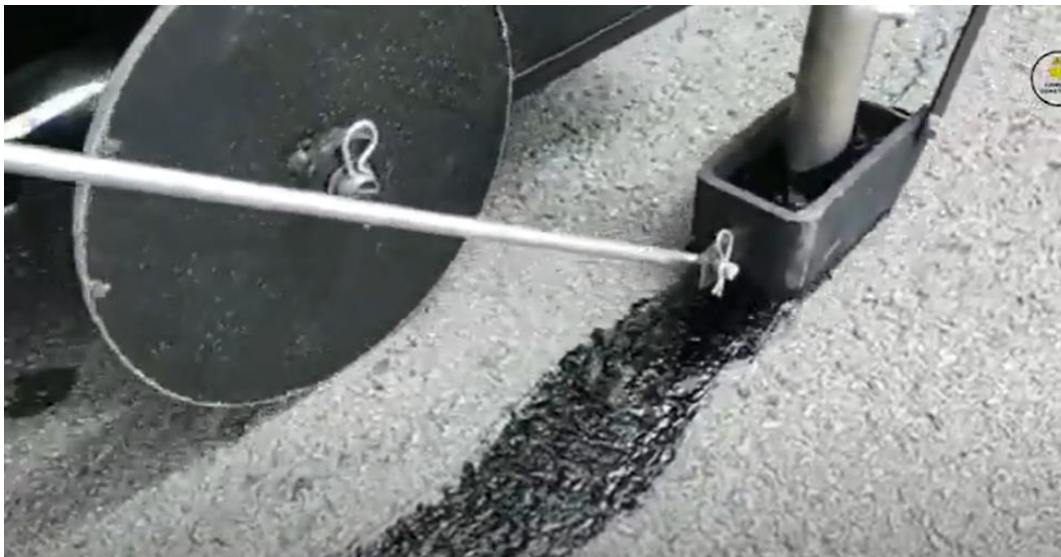
Sellado de fisuras con máquina de sellado

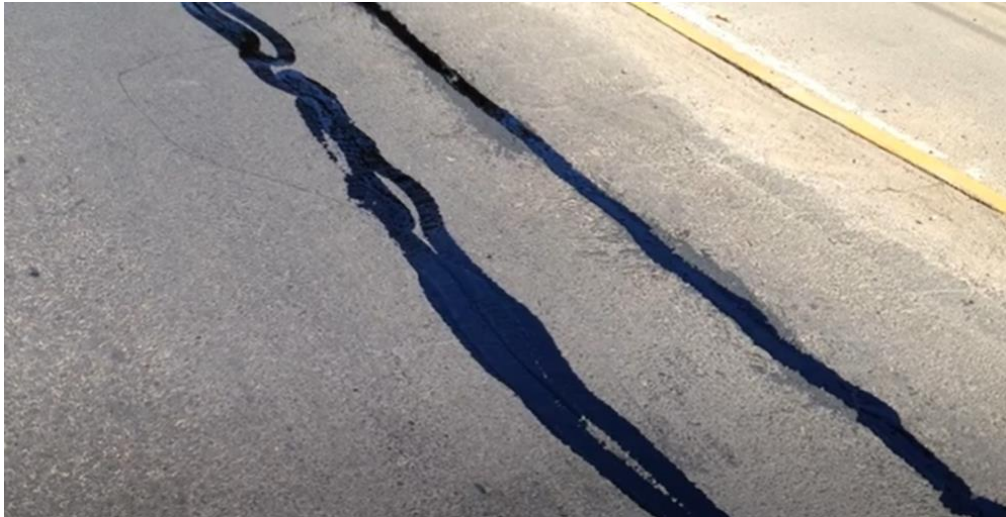
Figura 3.1.29

Acabado del sellado de fisuras

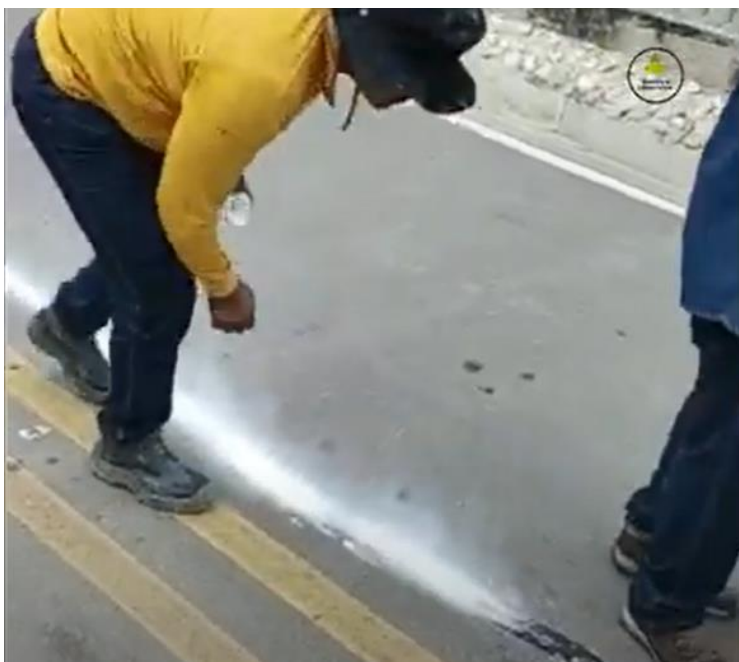
Aplicación de capa de arena

Como paso adicional luego de aplicar el sellador en todas las fisuras, se puede aplicar una capa de arena para ayudar a la adherencia entre la carpeta asfáltica y el sellador.
