INTRODUCCIÓN

PROCESO DE DISGREGACIÓN DEL PAPEL.

SOLUCIÓN DEL PROBLEMA.

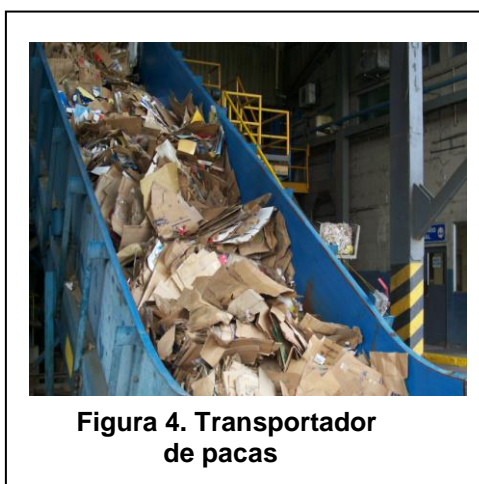
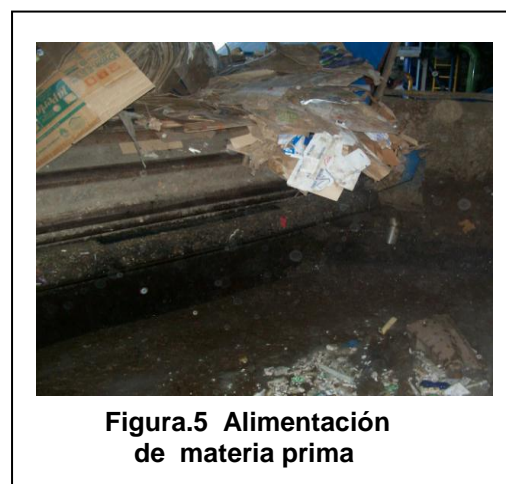
Posterior a la remoción manual de impurezas, las pacas de cartón ingresan al desintegrador, la alimentación de la materia prima se efectúa mediante un transportador, a través de éste se introducen las pacas conforme se va preparando la pasta de papel luego de que se mezcla con agua de proceso y gracias a la constante agitación provocada por el equipo. Para la preparación de la pasta en el desintegrador se emplea una proporción de $\frac{1}{4}$ de la capacidad del hidropulper (36 m³), y luego ingresan las pacas de OCC.

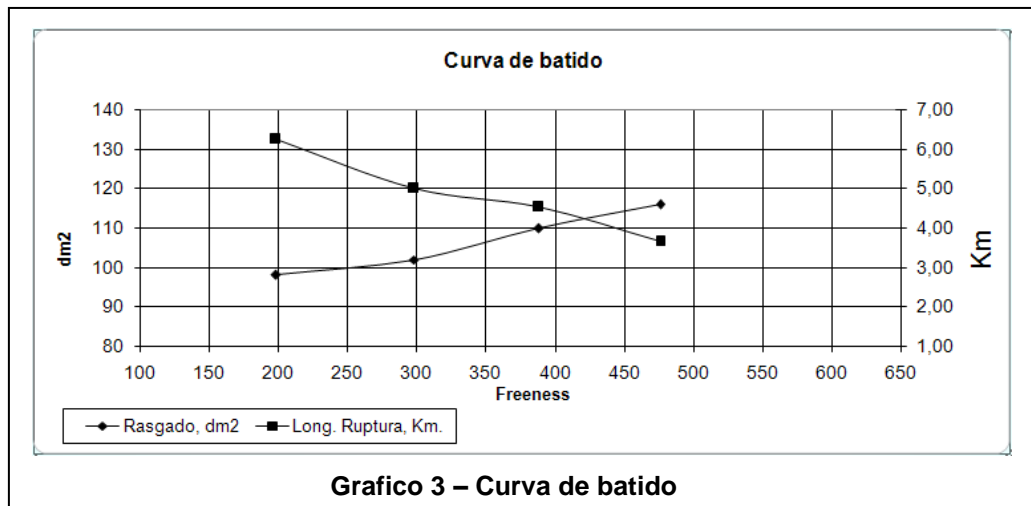
La preparación de la pulpa de papel depende directamente del tiempo de disgregación, el mismo que esta dado por la curva de batido, a partir de la cual y de la historia del proceso se establece el tiempo de batido de 10 a 40 minutos, teniendo frecuentemente como tiempo óptimo 25 minutos.

En el gráfico mostrado en la parte superior se aprecia la intersección de las curvas de rasgado (medido en dm²) y longitud de ruptura (medida en Km.)

Para este caso en particular el punto óptimo de batido arroja un freeness (medida de refinación) de 420, este valor es una referencia al momento del drenaje del agua presente en la pasta de papel.

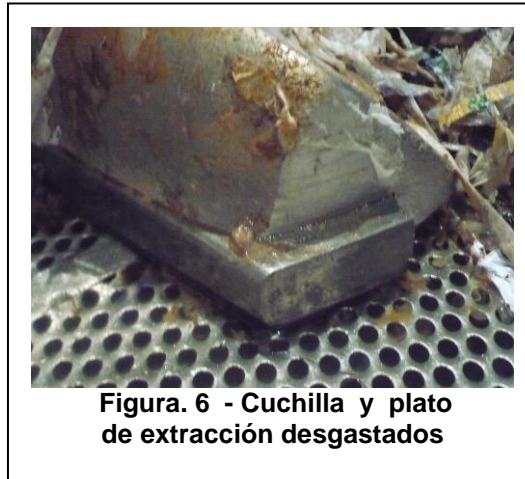
Figura. 6 - Cuchilla y plato de extracción desgastados

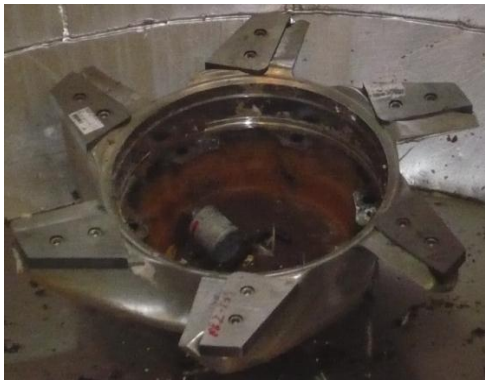
Figura 8. Rotor invertido

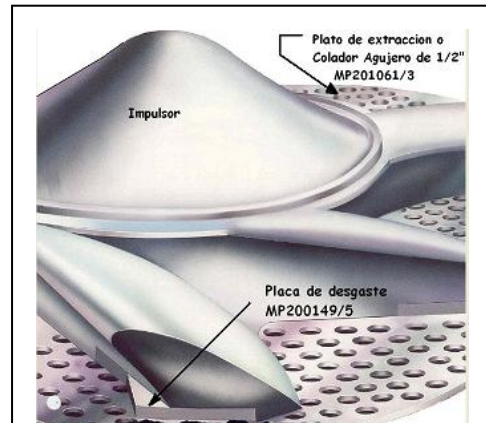
Figura 9. Rotor

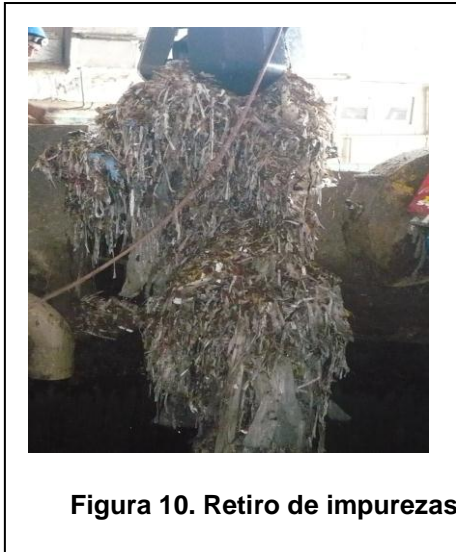
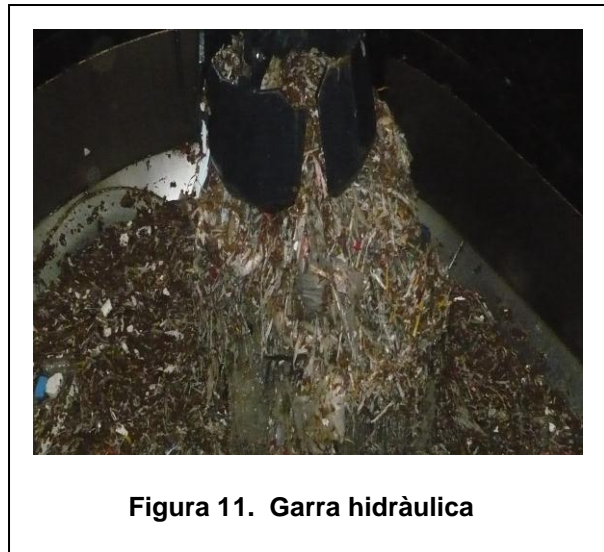
El primer mecanismo consiste de una garra hidráulica ò clamp, a través de la que se retiran grades masas de plástico y otros elementos, la limpieza es efectuada cada cuatro horas, es decir seis veces al día dado que la planta opera todo el día. En el caso de existir inconvenientes de alguna índole la limpieza se efectúa mínimo una vez por turno.

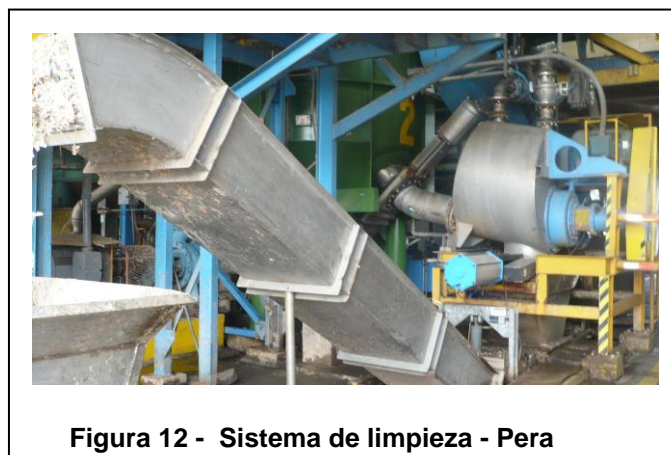
El segundo mecanismo comprende el uso de un equipo de limpieza conocido como Pera, que ayuda en la remoción de las impurezas dentro del desintegrador y a la recuperación de la pulpa de papel. En el interior de este equipo se efectúa el lavado, desintegración y separación de la pulpa de papel, la que es posteriormente retornada al desintegrador.

A diferencia del método anterior este desalojo de impurezas se lleva a cabo mientras el equipo está operando, la materia removida es compactada en forma de bloques rectangulares y dispuesta como relleno junto con el resto de los rechazos de la planta.

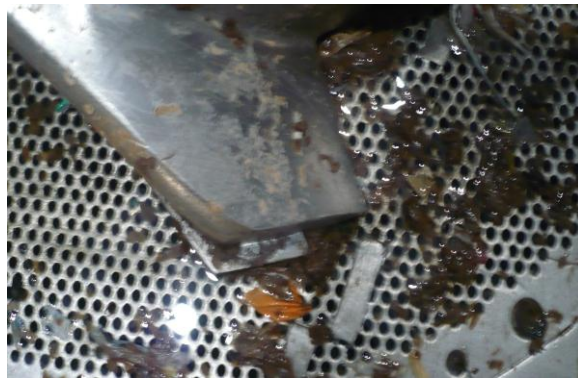
La primera revisión de las cuchillas se efectúa luego de un mes de trabajo continuo, no observándose mayor desgaste en las mismas, razón por la cual no se ejecuta ningún tipo de trabajo a pesar de la presencia de desgaste en otros componentes, esto con la finalidad de someter a las placas cortadoras a la peor condición de servicio en lo referente a la perdida de tolerancias para la realización del proceso de disgregación.

Figura. 15 – Primera inspección

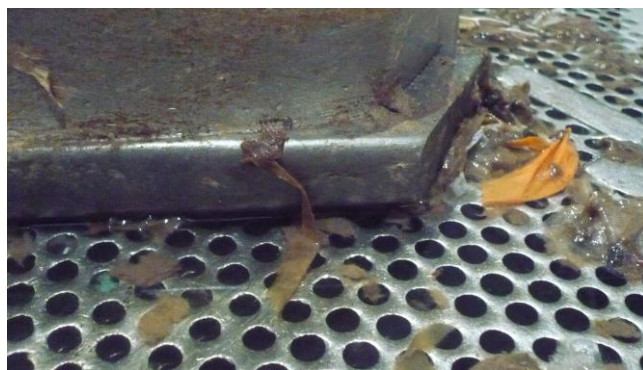
La segunda inspección se lleva a cabo luego de cumplirse 76 días de servicio continuo, en donde se decide efectuar el cambio de las placas cortadoras, debido al desgaste encontrado principalmente en el plato de extracción, con la finalidad de que todos los componentes no tengan señales de desgaste y asegurar un mejor funcionamiento del equipo.

Figura. 16 Segunda Inspección

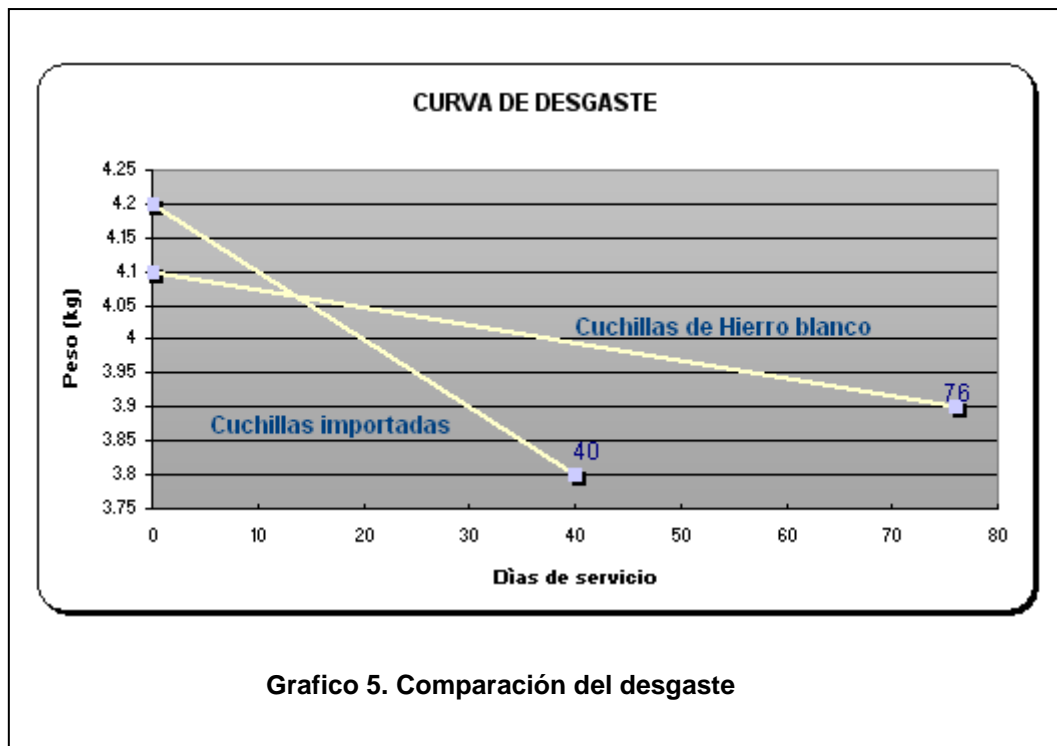
A partir de los valores antes indicados se obtiene la siguiente curva:

En la gráfica indicada en la parte superior se observa la mayor pendiente negativa en el caso de las cuchillas importadas, en esta curva se aprecia que para los 40 días de servicio, se produjo una pérdida en peso de 0.4Kg (400gr), al pasar de 4.2kg iniciales a 3.8Kg finalmente al momento de ser desmontadas. Para el caso de las cuchillas de hierro blanco aleado (ASTM A532) la pérdida de peso después de transcurrir 76 días de servicio interrumpido fue de 0.2Kg (200gr), es decir que se perdió la mitad de peso para un periodo de días de prácticamente el doble.

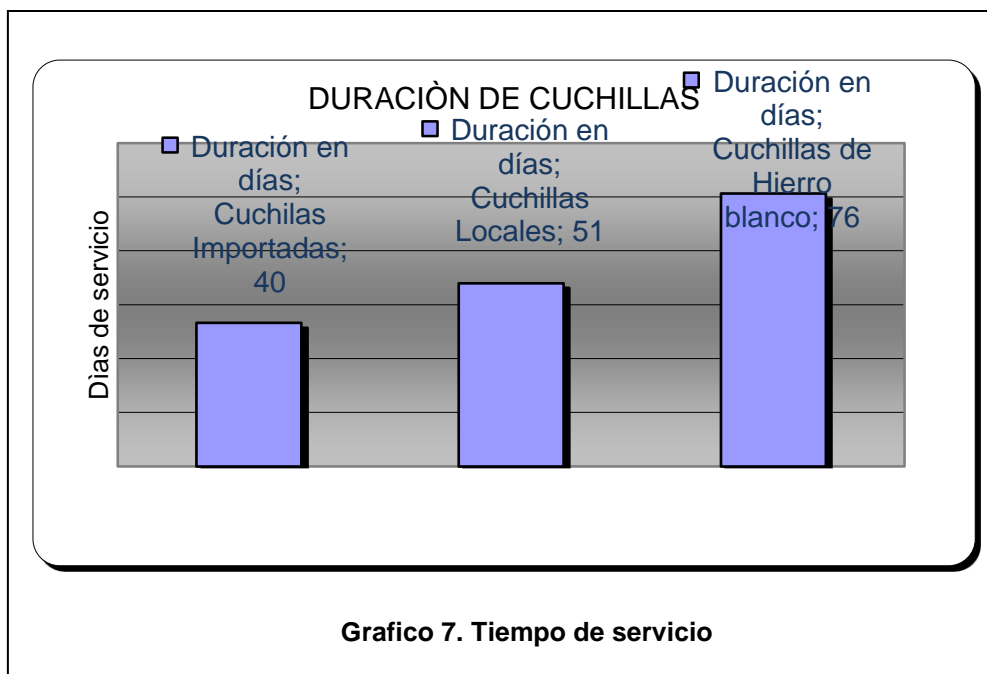
Si tomamos como referencia el tiempo de servicio alcanzado se evidencia la mayor duración y por ende mejor comportamiento de las cuchillas construidas con hierro blanco aleado para trabajar bajo las condiciones existentes durante el proceso de disgregación del papel, tal como se indica en la grafica mostrada en la parte inferior.

En la grafica mostrada, se observa el periodo de trabajo en días, para cada una de las cuchillas empleadas en un desintegrador, del gráfico se visualiza que las placas construidas en hierro blanco aleado tuvieron una mayor duración, ya que alcanzaron 76 días de servicio, lo que representa un incremento de 31 y 24 días respecto a las importadas y a las locales respectivamente

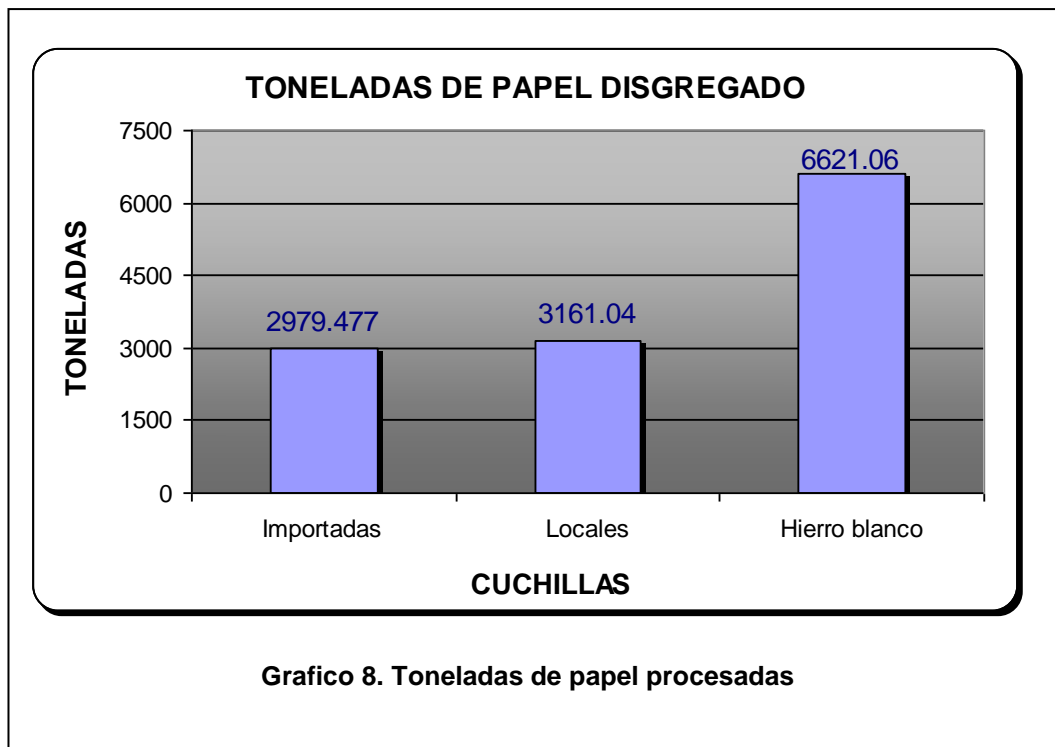
En el grafico anterior se aprecia que el incremento alcanzado en el tiempo de servicio de las cuchillas incidió directamente en la cantidad de cartón reciclado disgregado en un desintegrador, lo cual origina la disminución del tiempo empleado en el mantenimiento en este equipo para efectos de realizar el cambio de las placas cortadoras. Lo antes indicado se refleja en el incremento de la producción.

A partir de los resultados presentados en el gráfico 7, es posible realizar una proyección del número de placas cortadoras a utilizar durante un año, basándonos en el tiempo de servicio alcanzado se obtiene que, dividiendo los 365 días del año para los 76 días que trabajaron las cuchillas, arroja como resultado 5 juegos de placas cortadoras. Ahora comparando el monto que representarían las cuchillas, junto con su instalación con los valores mostrados en las tablas 3 y 4 del capítulo uno, se obtiene:
