ESCUELA SUPERIOR POLITÉCNICA DEL LITORAL

"Evaluación Técnica para la Aceptación de Segmentos de Tubería
de 800 mm de diámetro construida para el Proyecto de Provisión de
Agua Potable en Machala"

TESIS DE GRADO

Año: 2007

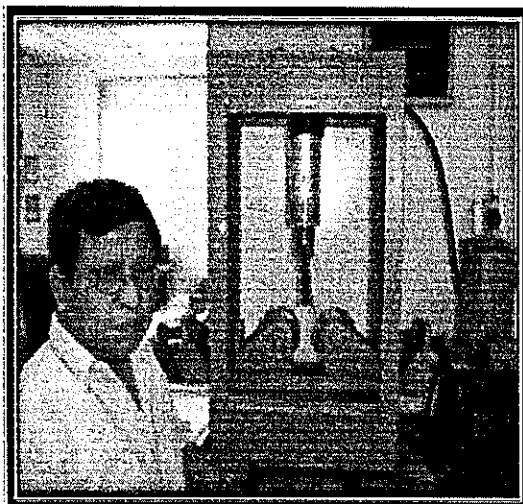
FIGURA 3.6 EN ESTA FOTO EL AUTOR DE ESTE INFORME JUNTO A LA MAQUINA PARA ENSAYO DE DOBLADO

En la Figura 3.6 se muestra la maquina utilizada para las pruebas de doblado.

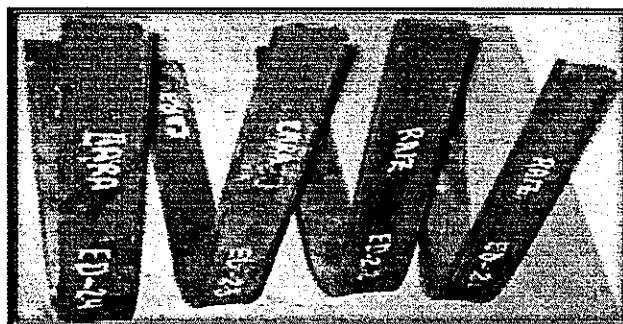
FIGURA 3.8 PROBETAS DE DOBLADO TUBO NO. 50 LUEGO DEL ENSAYO

Resultados: No se observaron grietas, ni fisuras, por lo tanto la ductilidad es aceptable

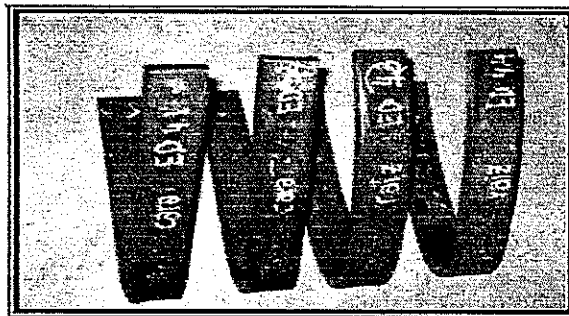
FIGURA 3.10 PROBETAS DE DOBLADO TUBO NO. 142 DESPUES DEL ENSAYO

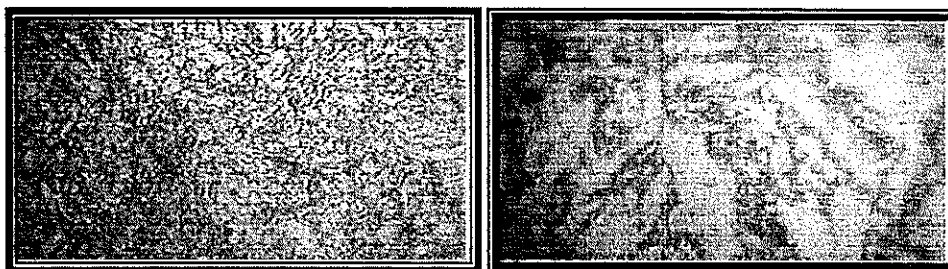
De las comparaciones realizadas con patrones concluimos que la composición estructural de la muestra en la región de la zona afectada por el calor es perlita más ferrita no existen estructuras que nos hagan pensar en la existencia de micro estructura de alta dureza.

Región metal de aporte

200 X

1000 X

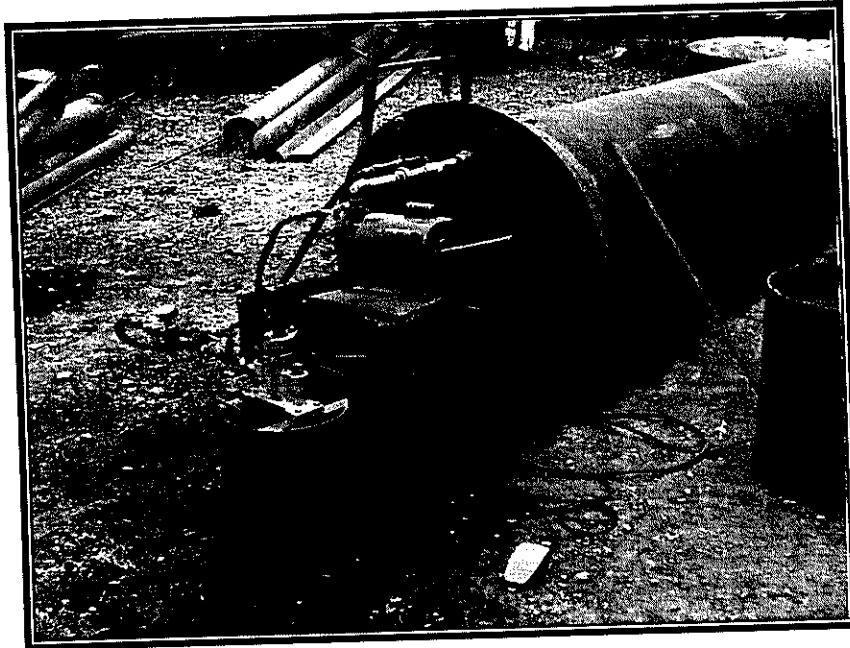
Fotografía N° 1

Después de analizar las radiografías de los tubos se tomó en consideración el tubo marcado con T26 por poseer la falla registrada con falta de penetración en las radiografías y se decidió hacerle la prueba de presión.

Se aprecia la instalación de bombas de llenado y de presión para la prueba hidrostática y en la que se cumplió con la condición fijada previamente de imponerle una presión de 400psi

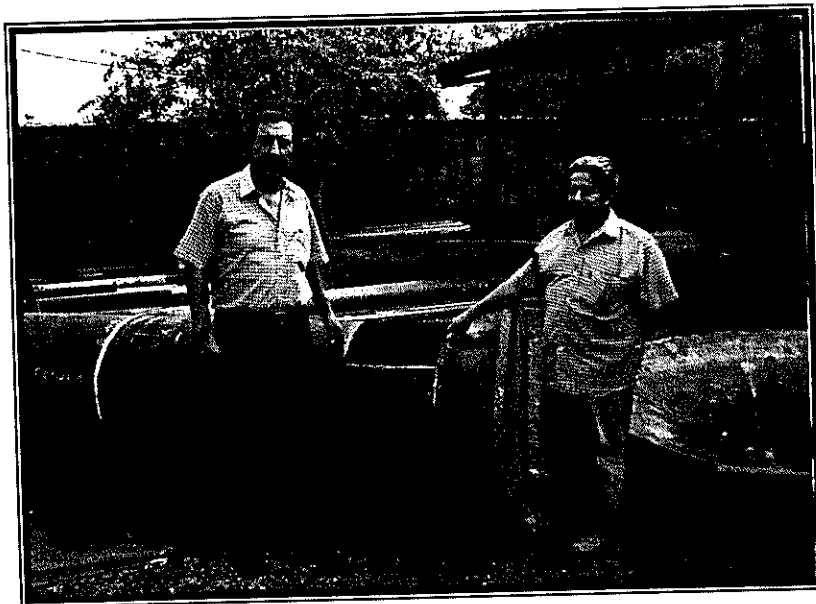
Fotografía N° 2

Verificado que no hubo escape de agua durante 1 hora de prueba. Se procedió a la toma de muestra para ensayos de laboratorio. Durante esta prueba se contó con la presencia del Ing. Carlos Alvarado. Aparece también el Ing. Gustavo Moreno fabricante de la tubería.

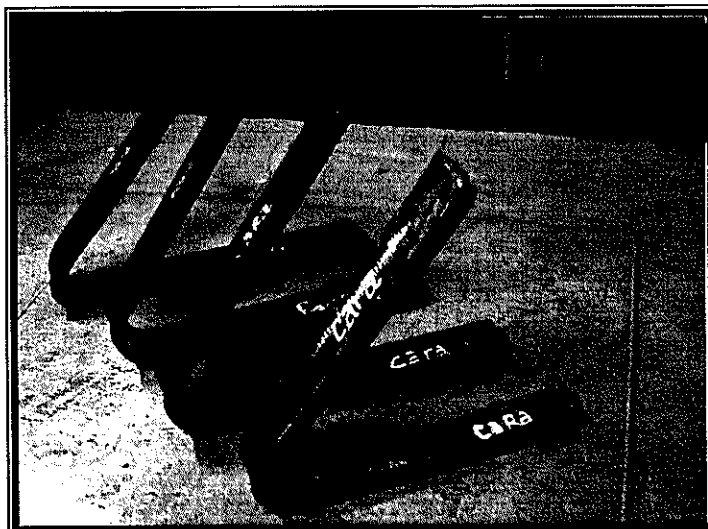
Fotografía N° 7

En la siguiente foto se muestran las probetas de doblado y no se reporta ninguna deficiencia.
