ESCUELA SUPERIOR POLITECNICA DEL LITORAL

“Evaluación Del Sistema De Despacho De Agua En La Base
Naval De Salinas Vía Línea Submarina”

TESIS DE GRADO

Año: 2007

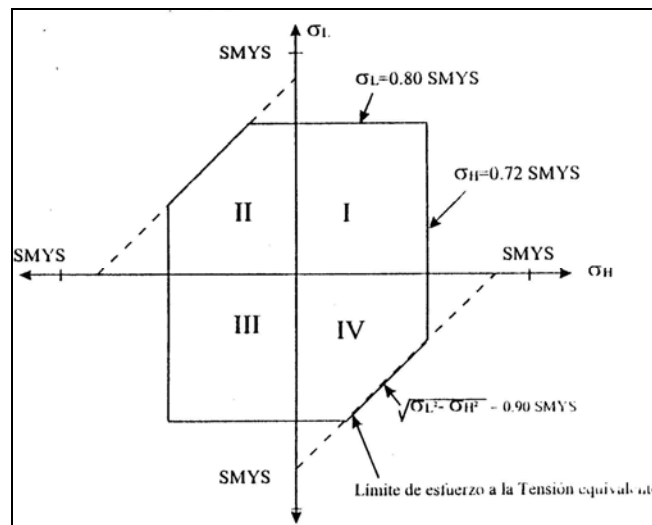
Figura. 1.4 ESFUERZOS PERMISIBLES ANSI B31.4

En el código ASME B 31.4 , los límites de esfuerzo a la tensión se muestran en la Figura No. 1.4 para combinaciones de esfuerzos permisibles máximos longitudinales y circunferenciales.

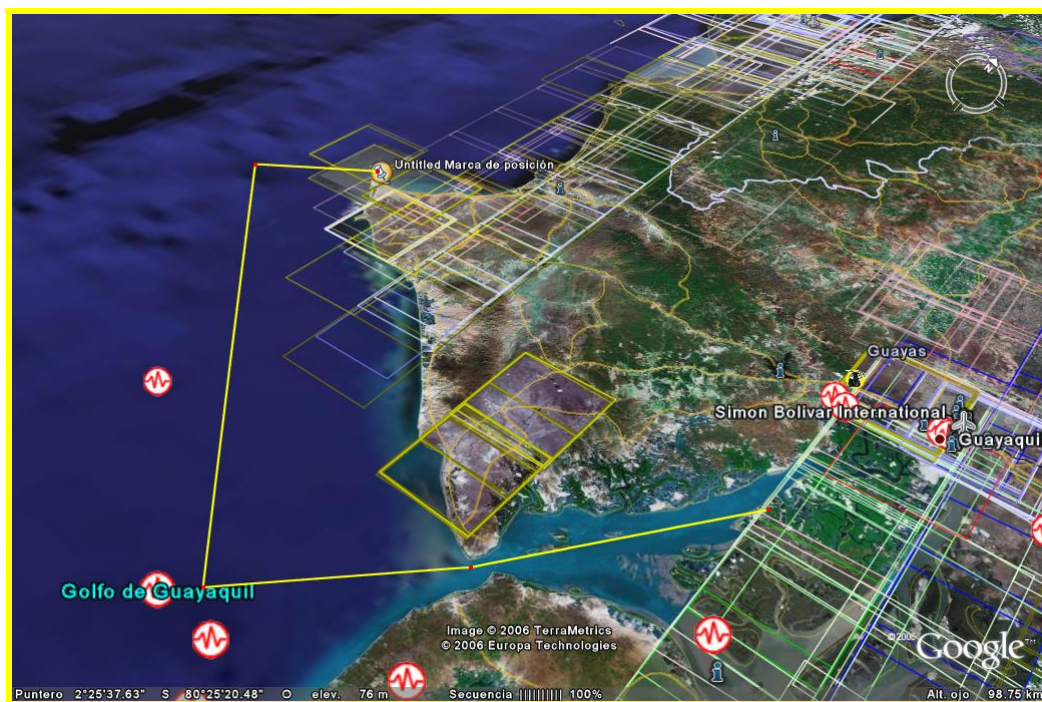
Figura. 1.10 FOTOGRAFIA AÉREA DEL RECORRIDO DEL BUQUE TANQUERO DESDE GUAYAQUIL HACIA SALINAS

carga aproximada de 250.000 Galones de agua, recorriendo una distancia de 112 millas náuticas según lo muestran la Figura No. 1.10 y la Figura No. 1.11, donde se detalla la trayectoria que recorría el buque tanquero desde Guayaquil hacia Salinas y el plano aéreo de Salinas.

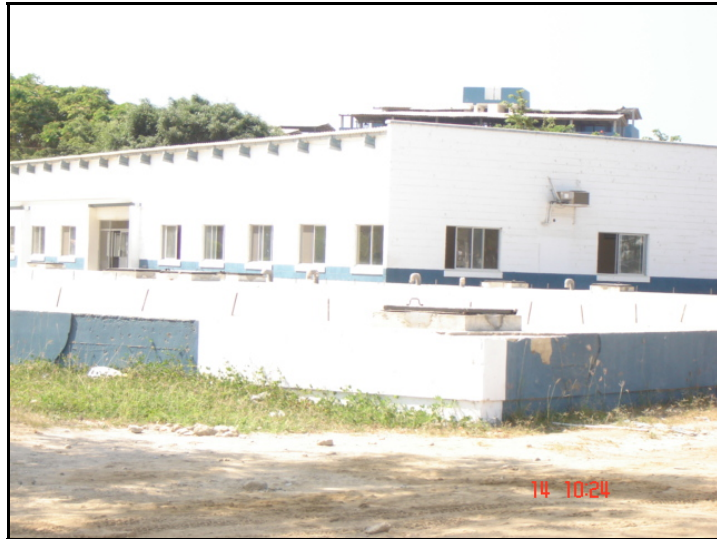
Figura. 1.12 CISTERNA PRINCIPAL Y VALVULAS PRINCIPALES

El destino de esta tubería según lo muestra la Figura No. 1.12 es la cisterna principal, dividida en cuatro partes para facilitar la recepción de agua y limpieza de los mismos, se tienen de acuerdo al Plano 2 y a las cuatro válvulas, las cuales se detalla a continuación:

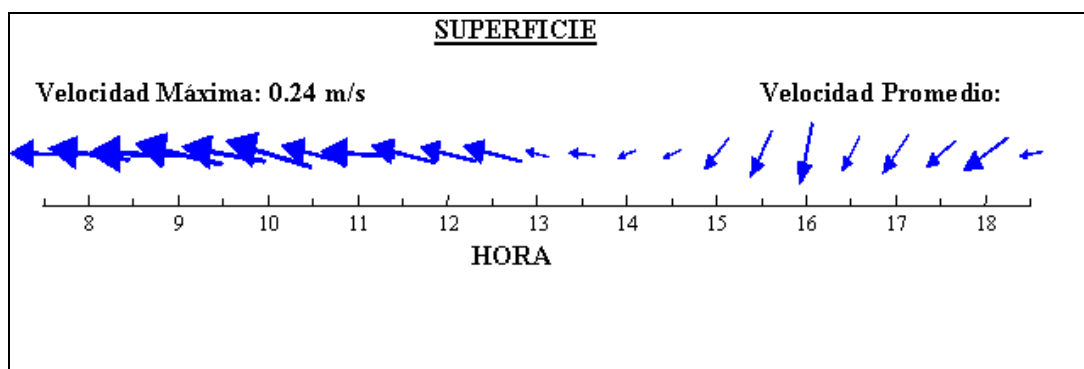
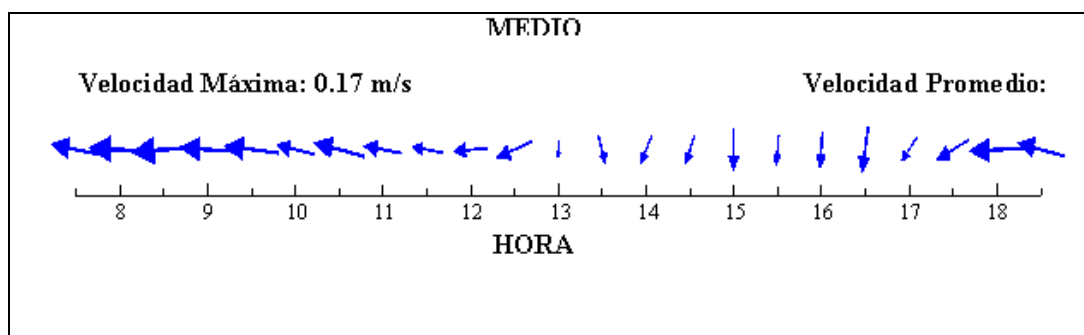
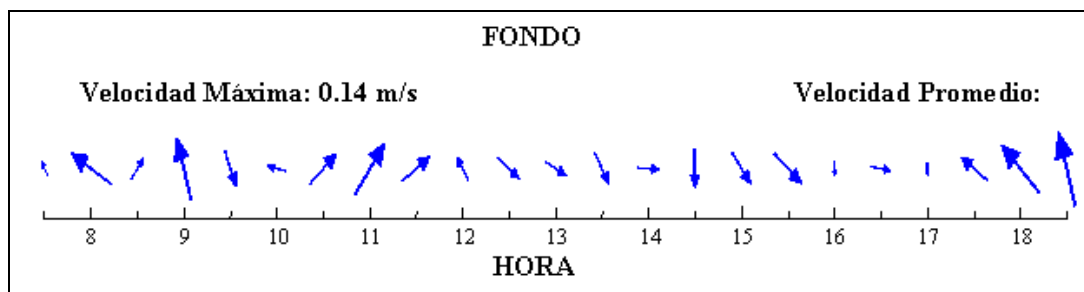
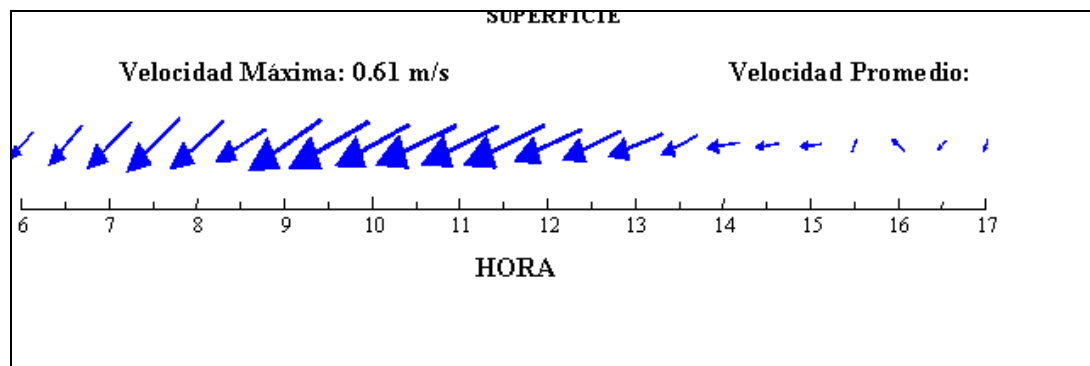
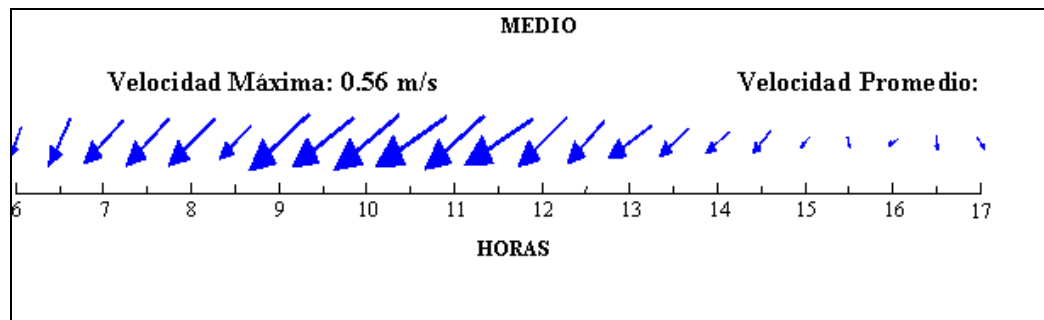
En las Figuras 2.9 a la 2.13 se presenta en forma esquemática un resumen de los perfiles de corrientes obtenidos en las dos áreas de estudio.

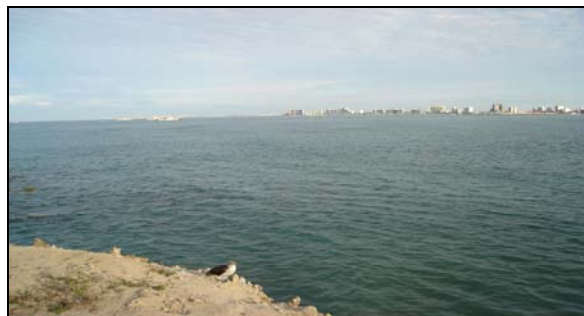
Figura. 2.14 DIRECCIÓN DE CORRIENTE PREDOMINANTE INFLUYENTE EN LA TUBERIA SUBMARINA VISTA DESDE TIERRA.

La tubería submarina posee para nuestro estudio la incidencia de la dirección de la corriente que, predominante proviene del sur-este y de acuerdo al perfil de costa que se tiene en el área cercana al muelle de la Escuela Naval, se tiene ese predominio de la dirección de corriente según lo muestra la Figura No. 2.14 Es importante señalar que la fotografía es tomada desde tierra lo que nos da la idea clara para saber desde donde proviene la corriente, además de conocer que el perfil costanero incide en la dirección del oleaje que está cerca de tierra.

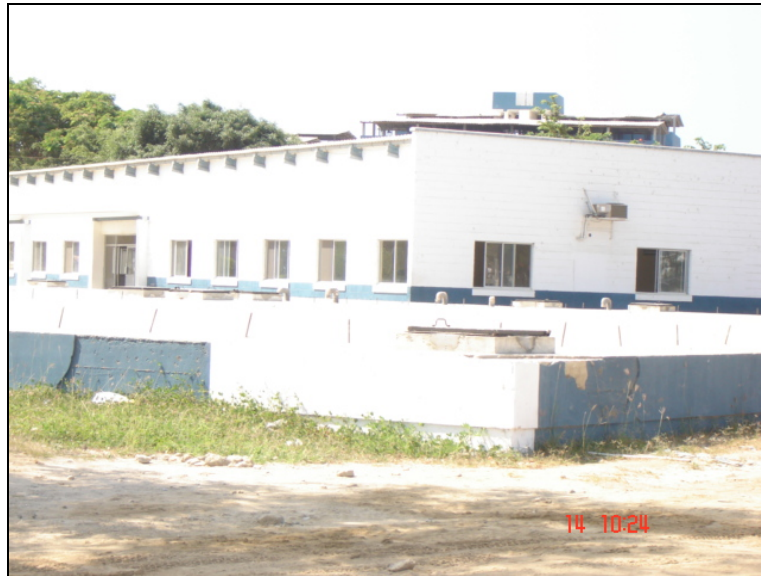
Figura. 3.1 CISTERNA PRINCIPAL DE ALMACENAMIENTO DE AGUA

Figura No. 3.1, cuya capacidad es de 1800 Ton. de agua equivalente a 475.200 galones.

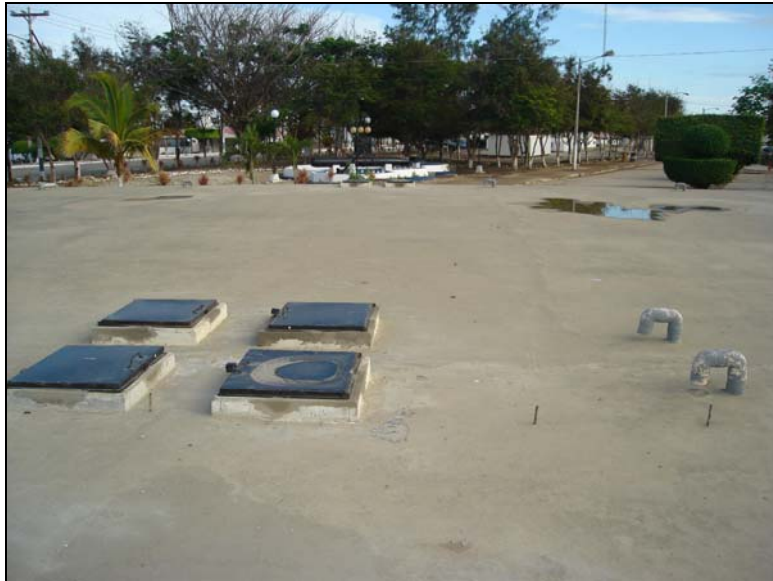
Figura. 3.2 TAPAS DE SECCIONAMIENTO DE AGUA DE LA CISTERNA PRINCIPAL

La cisterna es de concreto y se divide internamente en cuatro secciones que facilitan el almacenamiento del agua, limpieza de cada seccionamiento y está separada por tapas individuales según lo muestra la Figura No. 3.2 .

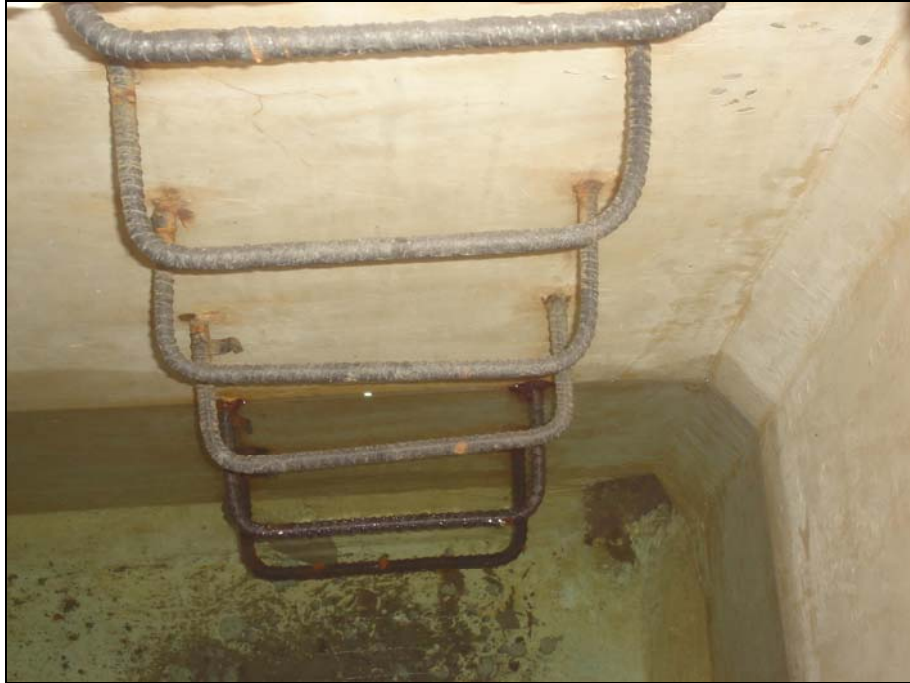
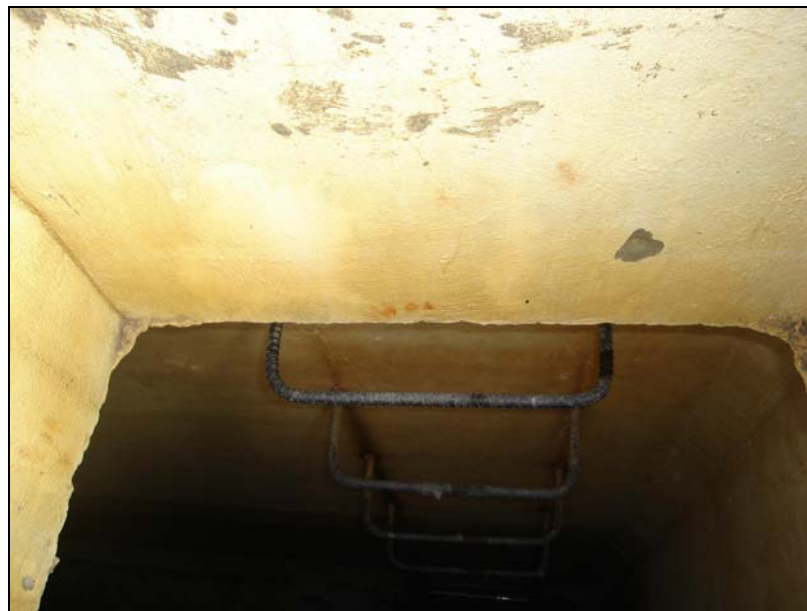
Al efectuar una breve inspección interna se observa que las paredes de concreto se encuentran en buenas condiciones, pero con algunos sedimentos, según lo muestran las Figuras No. 3.3 y No. 3.4, donde también se observan los escalones de acceso en buenas condiciones.

Figura. 3.3 INSPECCION INTERNA DE CISTERNA PRINCIPAL DE ALMACENAMIENTO DE AGUA

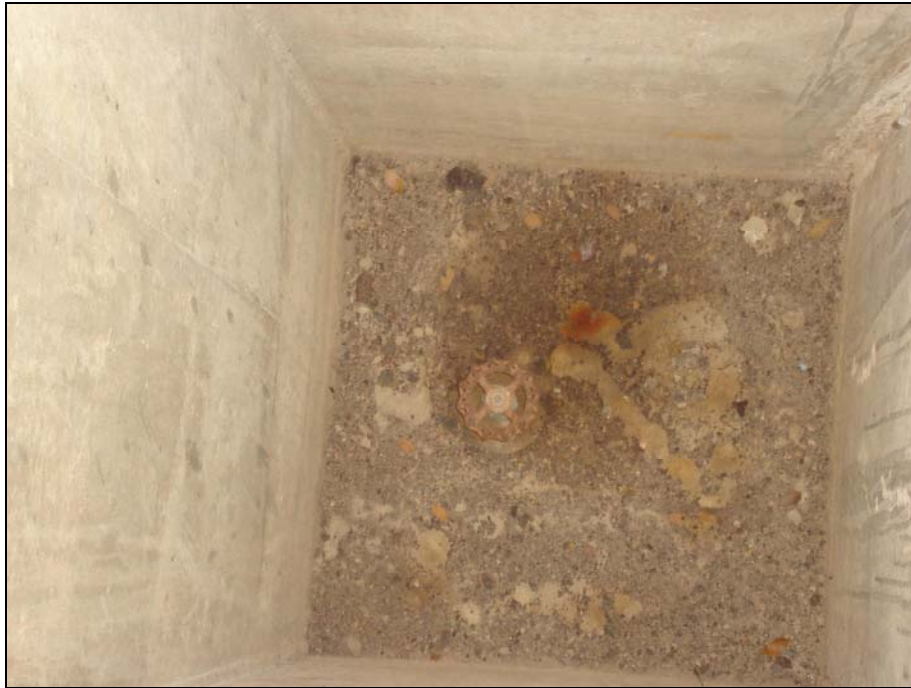
Figura. 3.5 VALVULA DE COMPUERTA PARA SECCIONAMIENTO DE AGUA EN CISTERNA PRINCIPAL

La cisterna posee una válvula de compuerta para el intercambio de agua entre los diferentes seccionamientos de la misma y en buenas condiciones según lo indica la Figura No. 3.5 .

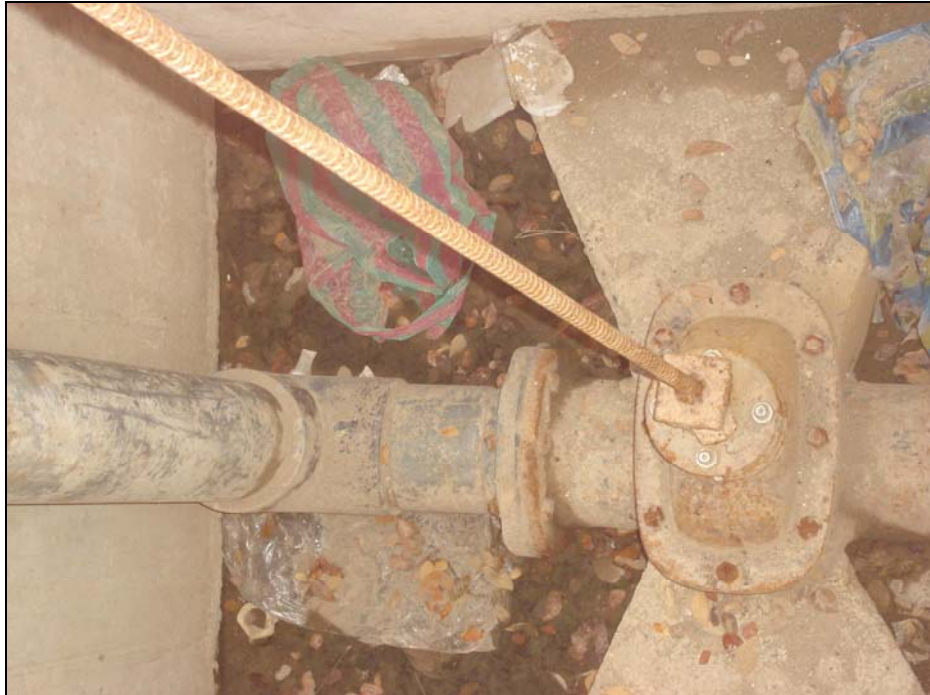
Figura. 3.7 VALVULA DE COMPUERTA DE PASO DE AGUA DESDE EL INGRESO A LA BASE HASTA LA CISTERNA PRINCIPAL

considerar su reemplazo, según lo muestra la Figura No.

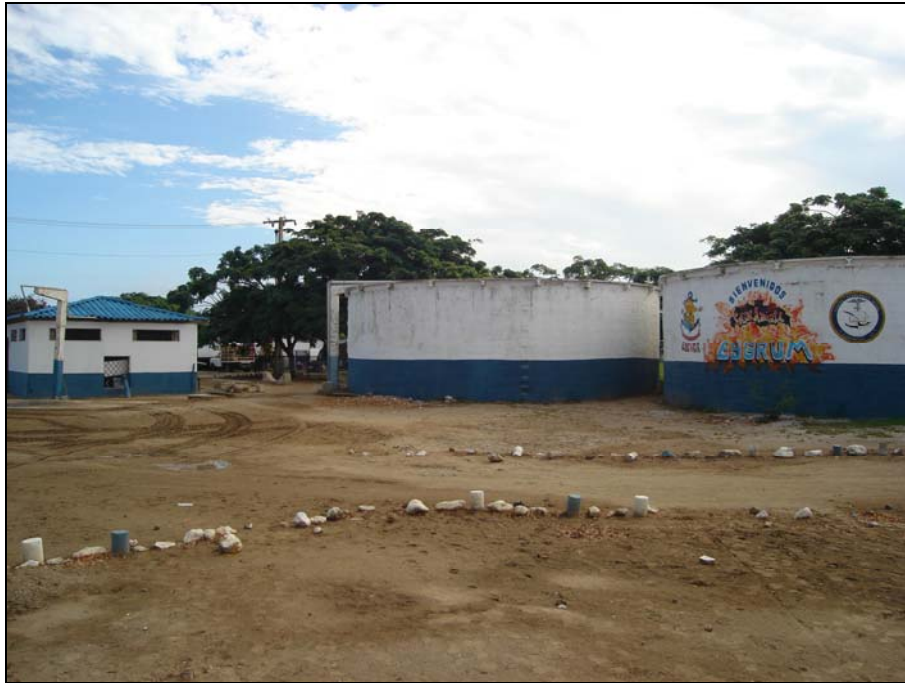
Figura. 3.8 TANQUES DE ALMACENAMIENTO CIRCULARES DE CONCRETO

Los segundos reservorios de agua son dos tanques de almacenamiento circulares de concreto, cada uno con capacidad de 500 Ton. de agua equivalentes a 132.000 galones de agua, de acuerdo a la Figura No. 3.8

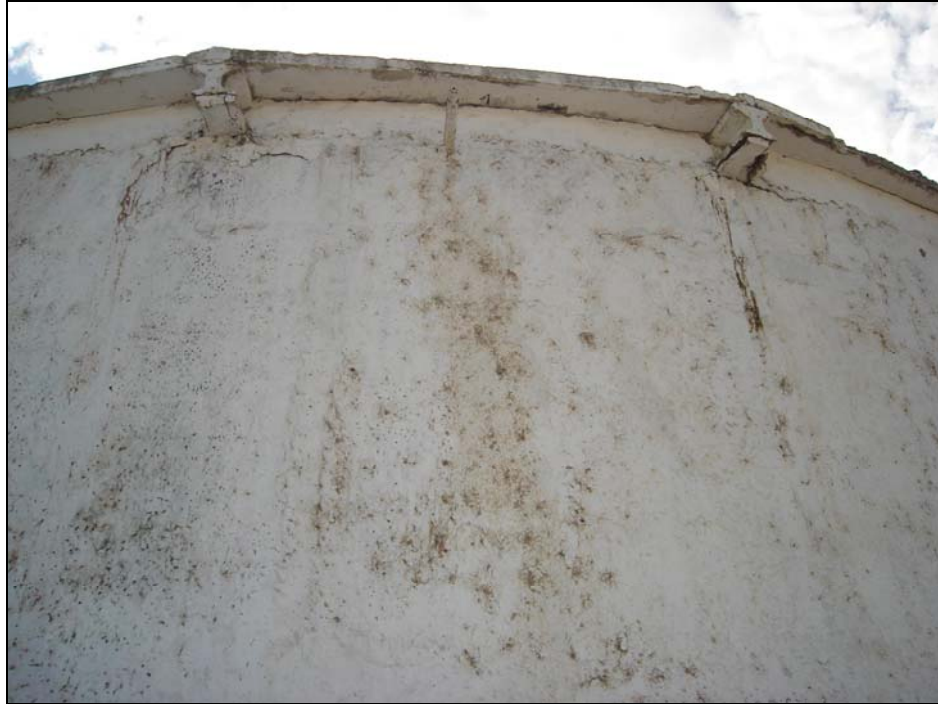
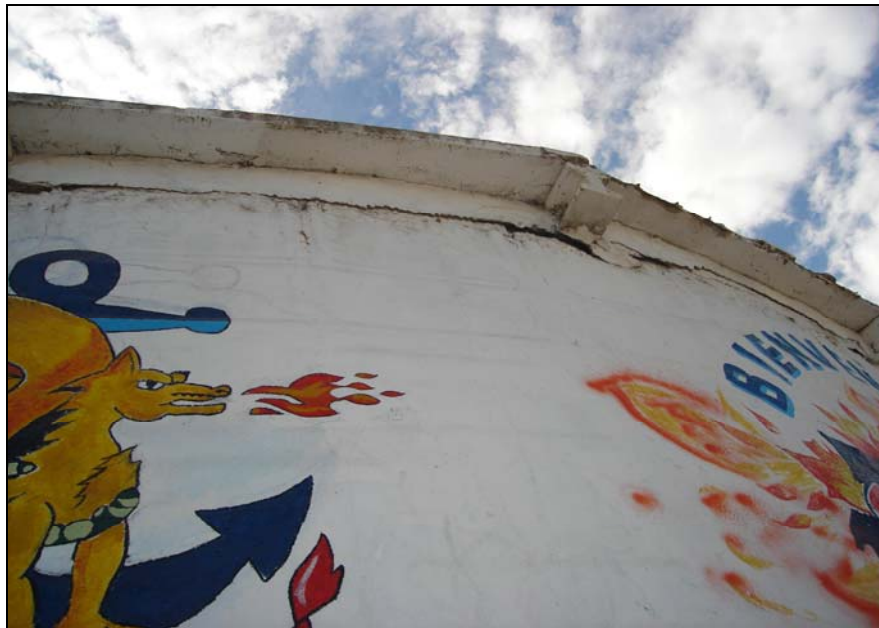
Se efectuó una inspección de las paredes exteriores encontrando fisuras en el concreto debido a los años de trabajo que dichos tanques poseen y mostradas en la Figura No. 3.9 y Figura No. 3.10.

Figura. 3.9 INSPECCION DE LAS PAREDES DE LOS TANQUES CIRCULARES DE CONCRETO

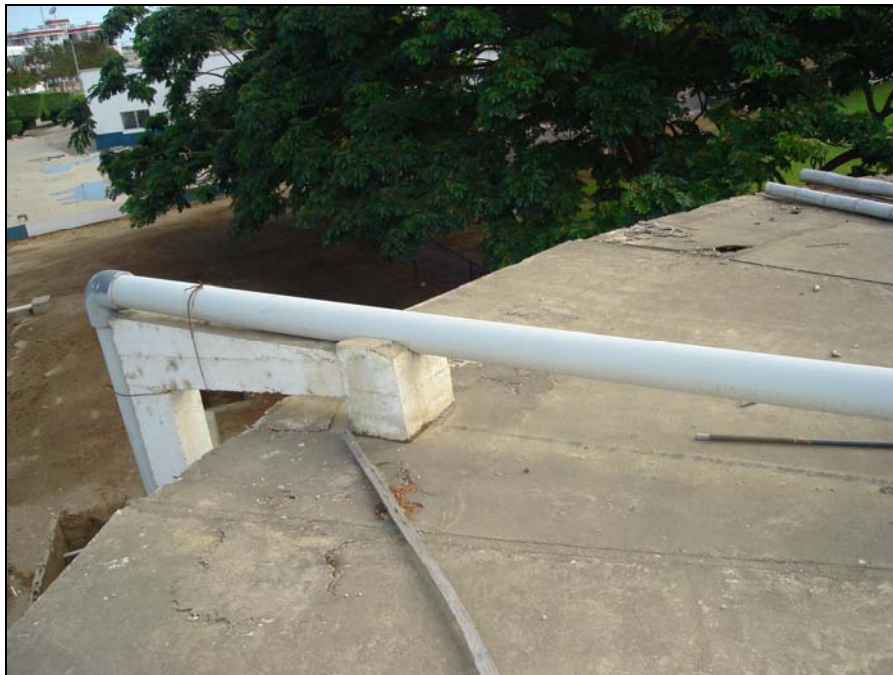
Figura. 3.11 TUBERIA DE PVC DE INGRESO A LOS TANQUES CIRCULARES DE CONCRETO

El agua de alimentación de los tanques circulares proviene del ingreso de la Base Naval (Gate Principal) y es conducida hacia ellos por una tubería de 6 pulgadas de PVC, la misma que se encuentra en buenas condiciones y se muestra en la Figura No. 3.11.

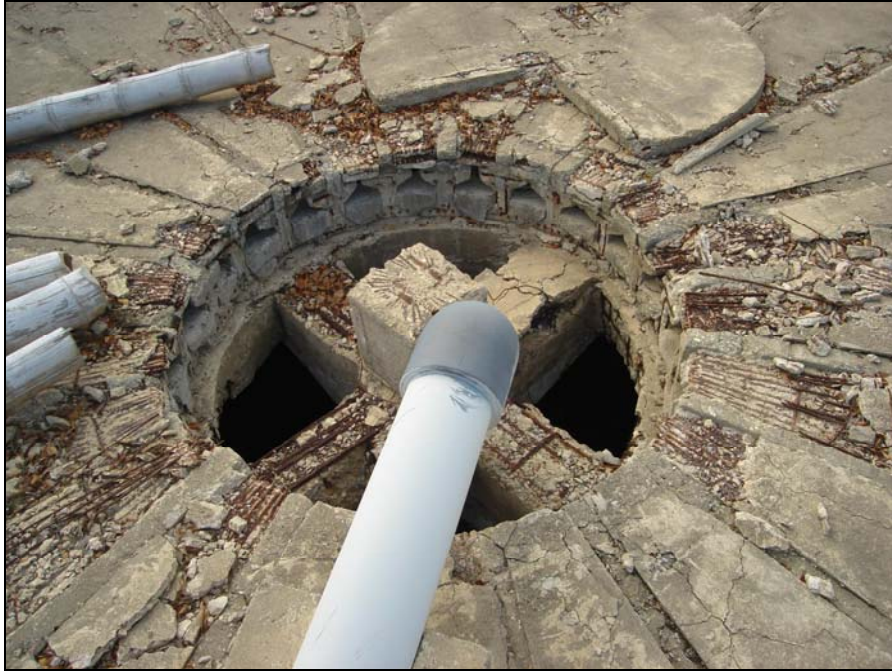
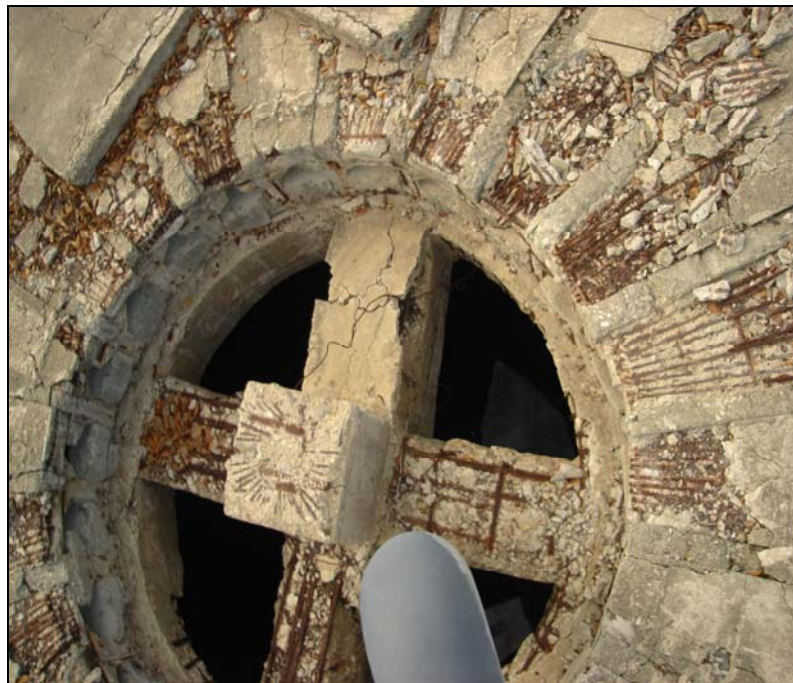
Figura. 3.12 ESTADO DE LAS TAPAS DE INGRESO DE AGUA A LOS TANQUES CIRCULARES DE CONCRETO (VISTA SUPERIOR)

El agua ingresa a los tanques circulares por la parte superior, desde donde se produce el llenado de los mismos, notándose que el concreto se encuentra en malas condiciones de acuerdo a lo mostrado en la Figura No. 3.12

agua e instalada de una manera no técnica, ya que el ingreso de agua se encuentra deteriorado y expuesto a la intemperie, según lo mostrado anteriormente en la Figura No. 3.11, haciéndose notorio que debió haber tenido tapa de concreto en la parte superior ya que ahora no lo posee.

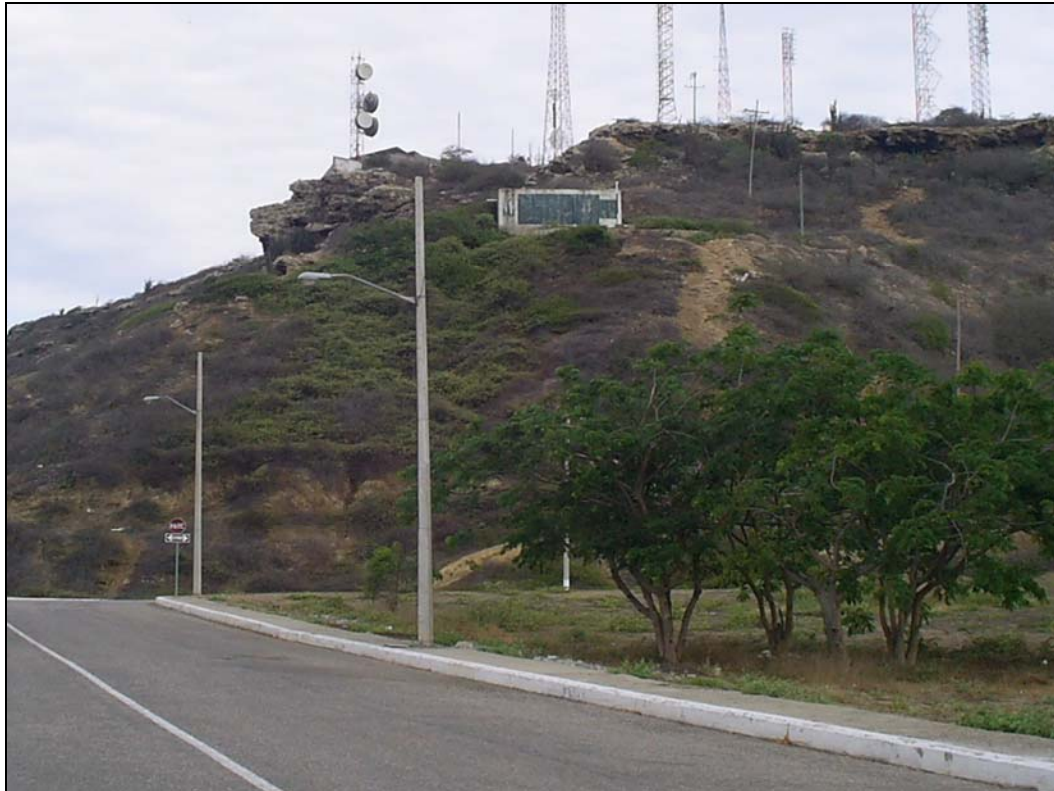
Figura. 3.13 CISTERNA DE RECEPCION Y DESCARGA DE AGUA EN EL CERRO

El tercer reservorio importante para nuestro estudio se encuentra localizado en el cerro, el mismo que consiste en una cisterna de concreto cuya capacidad es de 250 Ton. equivalentes a 66000 galones de agua, según lo indica la Figura No .3.13

El tercer reservorio de agua inspeccionado es la cisterna ubicada en el cerro, la cual posee dos tuberías para la recepción y entrega del agua desde dicho reservorio, existiendo tuberías de aireación en buen estado, su estructura de concreto no presenta fisuras ni agrietamientos, y se observa que, tanto la parte exterior como la interior están en buenas condiciones.

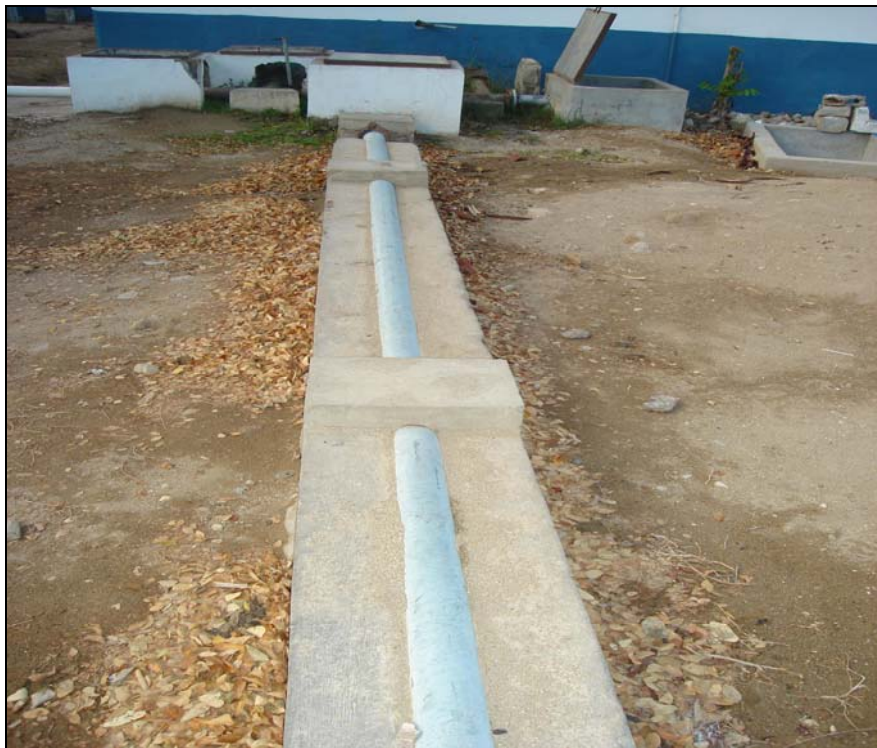
Figura. 3.14 TUBERIA DE PVC DE 4 PULGADAS A LA SALIDA DE LA CISTERNA HACIA EL CUARTO DE BOMBAS

a los principales reservorios, como es el caso de la tubería de PVC de 4 pulgadas, de retorno desde la cisterna principal al cuarto de bombas, utilizada cuando la presión es insuficiente para el ingreso del agua desde la entrada a la Base Naval, y que está en buenas condiciones según lo muestra la Figura No. 3.14 :

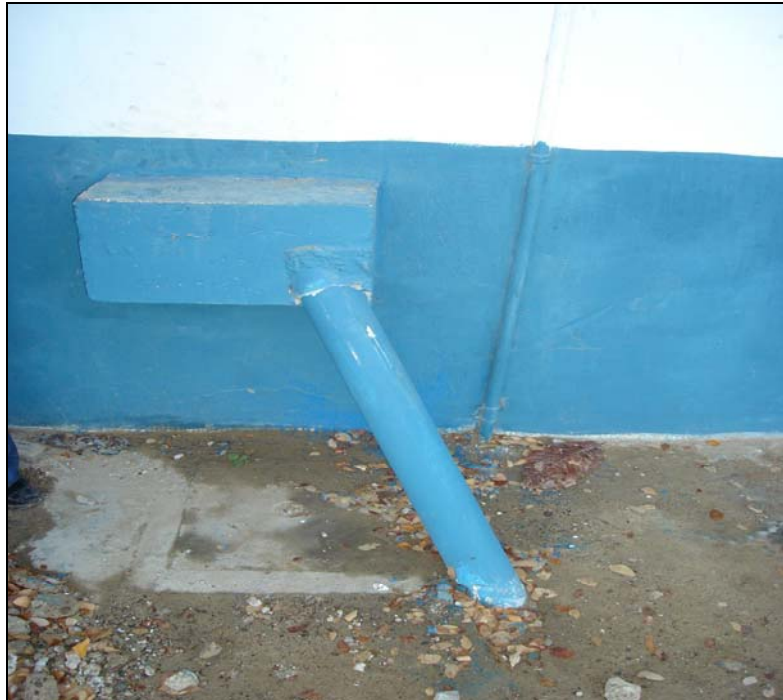
Figura. 3.15 TUBERIA DE 4 PULGADAS DE PVC DE SALIDA DEL CUARTO DE BOMBAS

salida de 4 pulgadas y que después se convertirá en la tubería de impulsión hacia el cerro incrementando su diámetro a 6 pulgadas, en buenas condiciones y según lo mostrado en la Figura No. 3.15

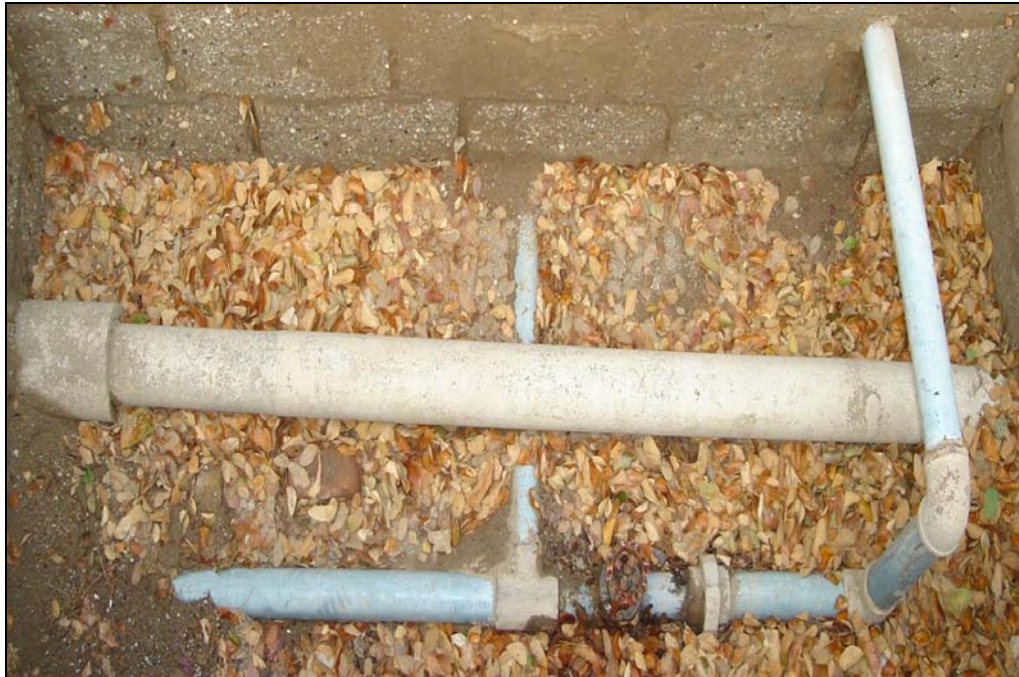
Figura. 3.16 TUBERIA DE 1 PULGADA PARA EL ENVIO DE AGUA A LAS VILLAS DE OFICIALES

submarina, mientras que la segunda tubería mostrada es de 1 pulgada de acuerdo a la Figura No. 3.16 utilizada para el envío de agua a las villas de Oficiales.

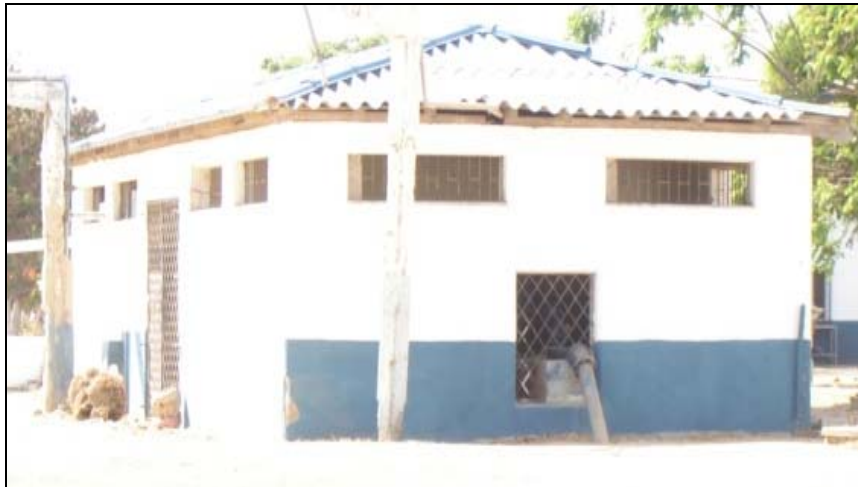
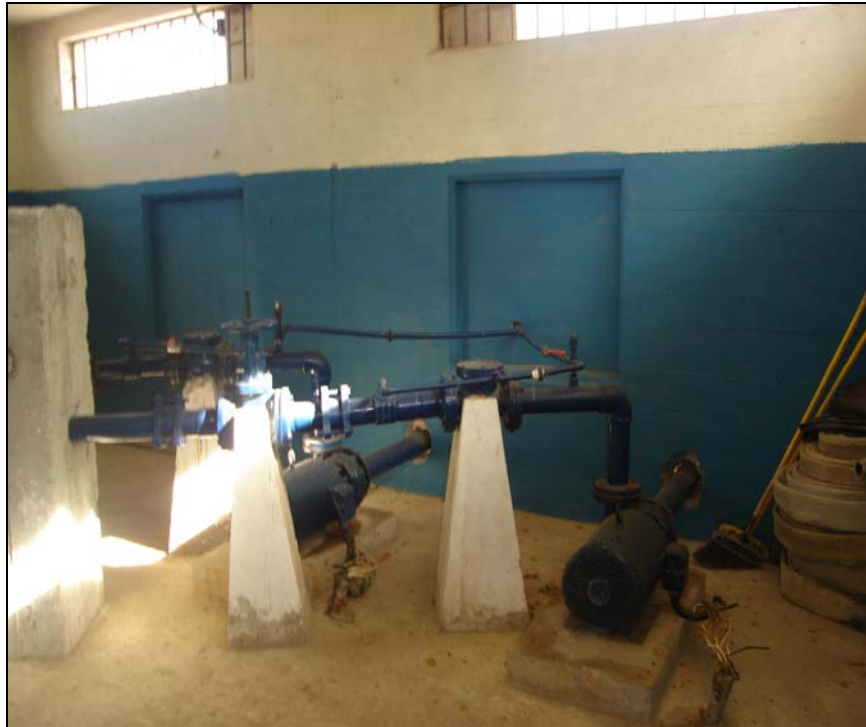
principal, según lo muestra la Figura No. 3.17. Existen dos bombas principales de envío de agua hacia el cerro cada una con capacidad de 25 HP, localizadas en el cuarto de bombas anteriormente mostrado, las mismas que se encuentran operando normalmente y de manera independiente de acuerdo a la inspección efectuada y mostrada en la Figura No. 3.17 y Figura No. 3.18.

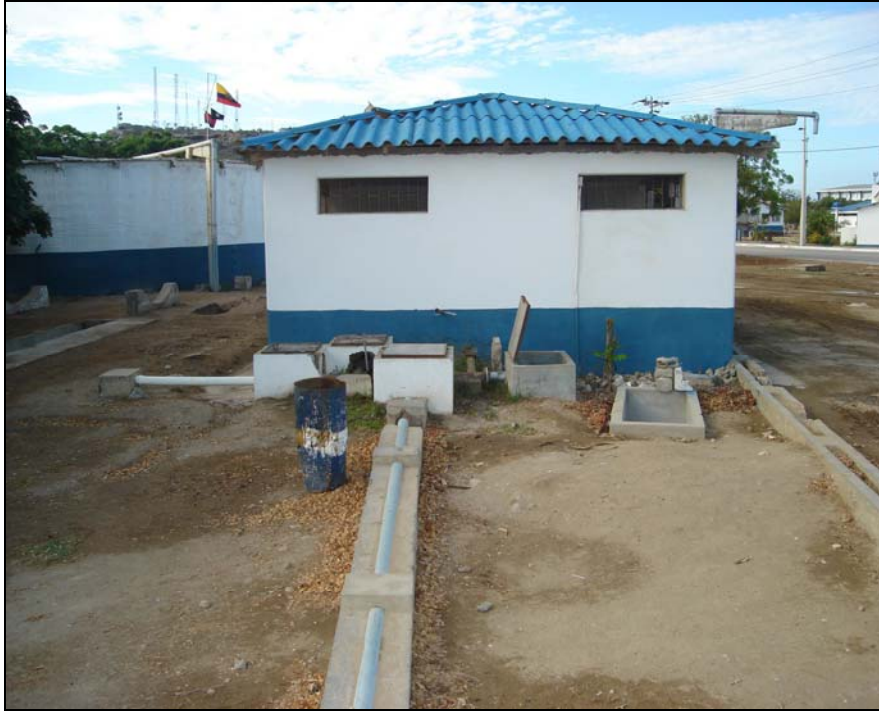
Figura. 3.19 TUBERIA DE INGRESO AL CUARTO DE BOMBAS

El agua que llega al cuarto de bombas viene de la cisterna principal mediante una tubería de 4 pulgadas, que está en buenas condiciones de acuerdo a la inspección y que se dirige hacia la válvula de succión, descrita en el siguiente párrafo y mostrado en la Figura No. 3.19.

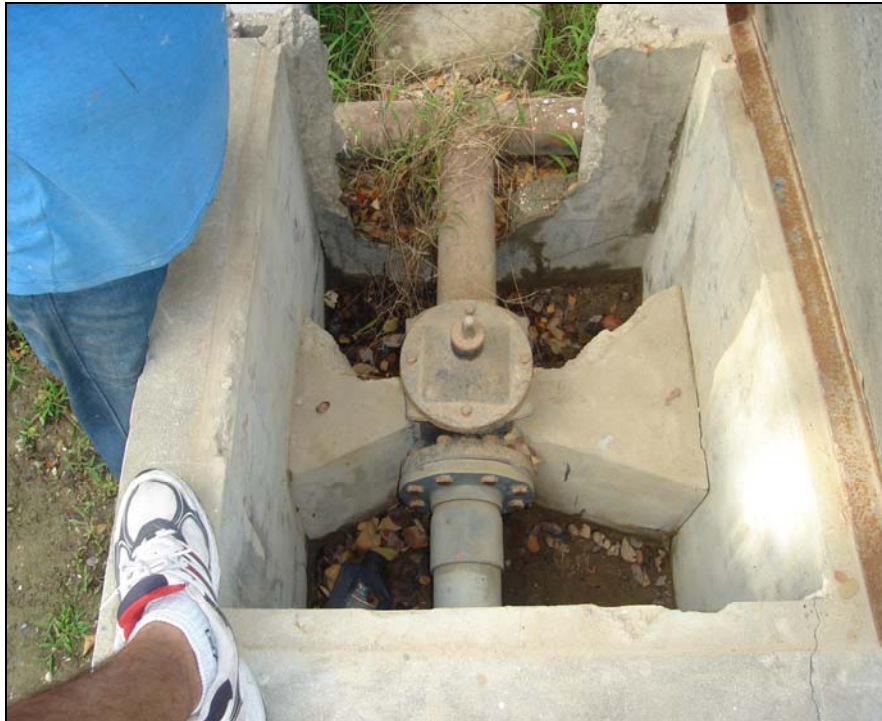
Figura. 3.20 VALVULA DE SUCCION HACIA EL CUARTO DE BOMBAS

El sistema de bombeo posee una válvula de succión con una ramificación en T hacia cada una de las bombas, la cual que opera con normalidad desde donde se ingresa el agua proveniente de la cisterna principal, según lo muestra la Figura No. 3.19

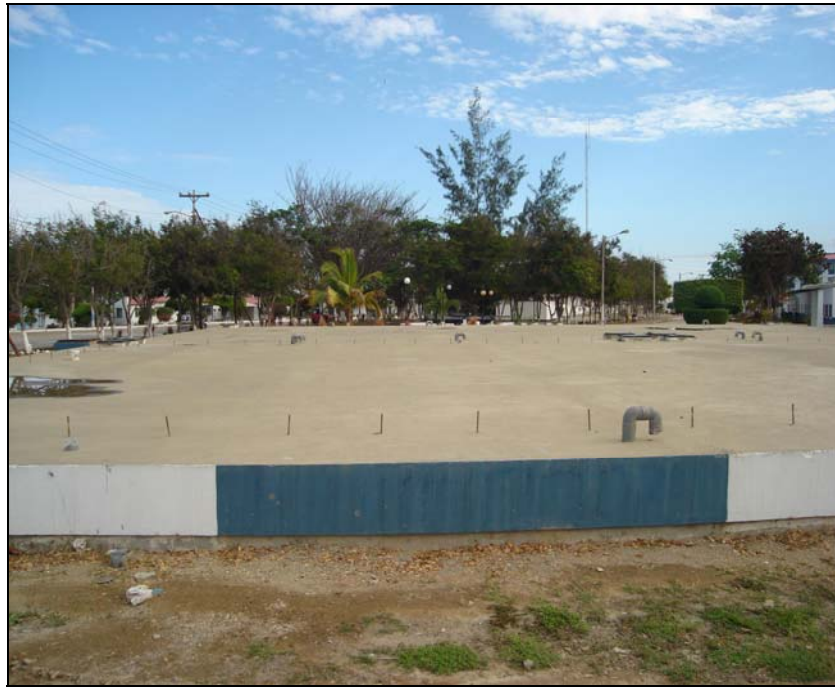
Figura. 3.21 RECORRIDO DE LA OBRA CIVIL DE LA CISTERNA PRINCIPAL

En primer lugar se analiza la cisterna principal; aquí se aprecia de acuerdo a la Figura No. 3.21 que en su parte exterior no presenta ningún tipo de fisura en el concreto, los desfuegos de aireación se encuentran en correcto estado, las tapas de ingreso a los diferentes seccionamientos de la cisterna presentan una ligera corrosión, los escalones de ingreso a los cuatro seccionamientos son de varilla corrugada y no registran ningún desperfecto.

envío de agua hacia el sistema de bombeo, de acuerdo a los mostrado en fotografías anteriores.

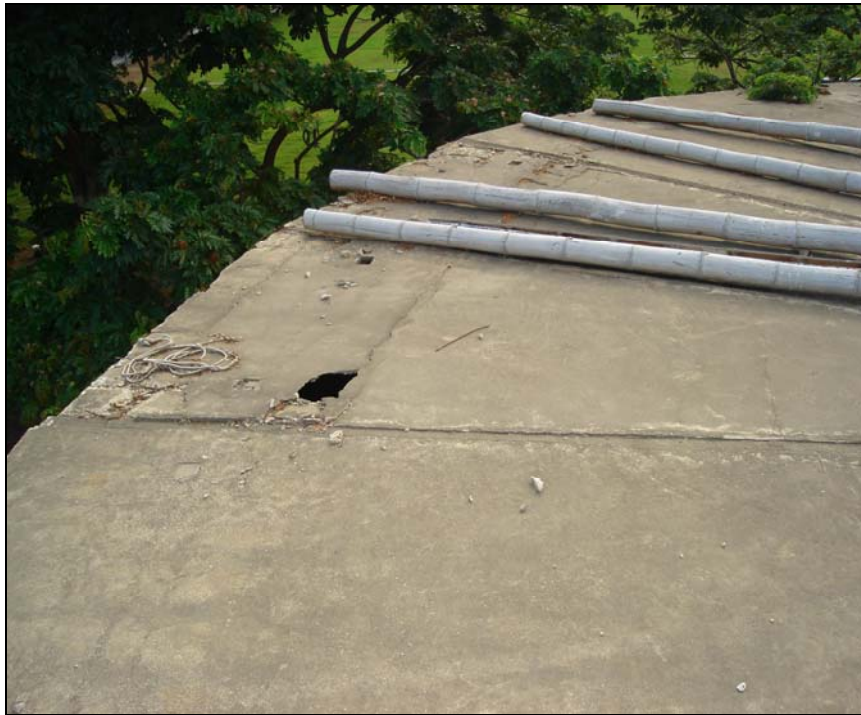
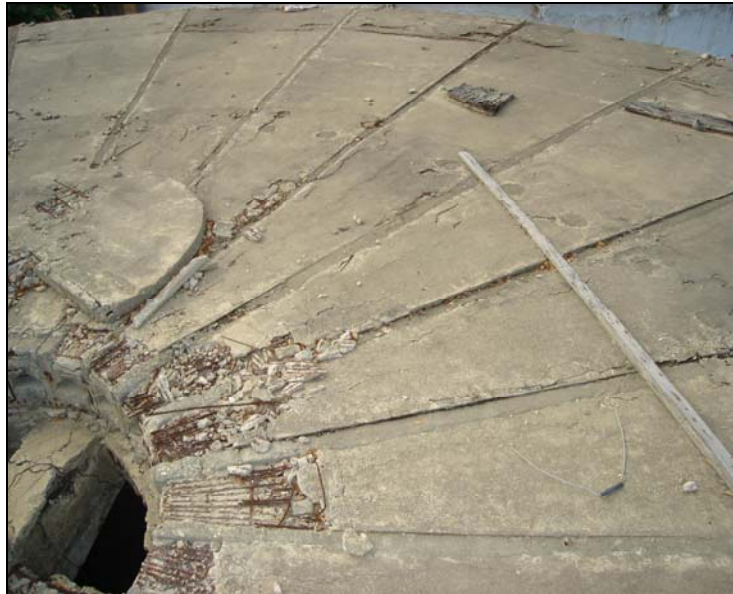
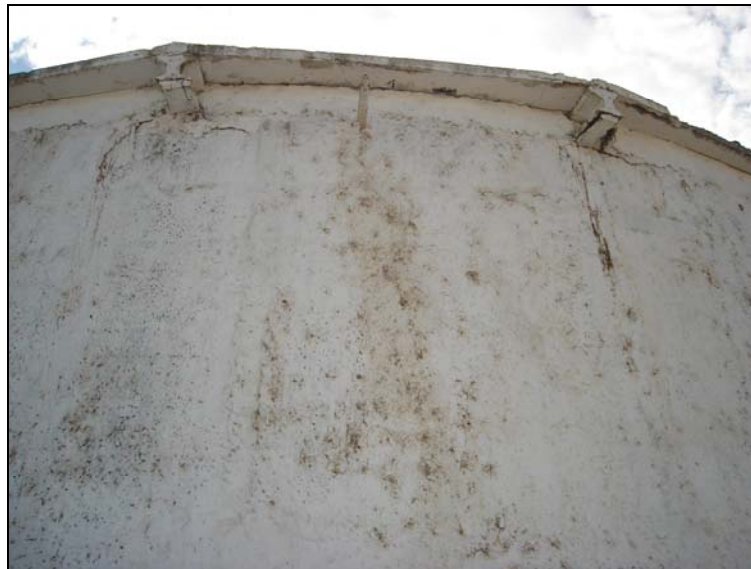
Los segundos reservorios de agua denominados tanques circulares son quienes presentan severas complicaciones en su estructura de concreto, tanto en sus paredes laterales como en su contrapiso superior de acuerdo a lo mostrado en las Figuras No. 3.22 3.23 y 3.24 , donde se observa con claridad las grietas en el contrapiso, debido a que dichos tanques poseen

alrededor de cuarenta años desde que fueron
construidos y no han recibido ningún tipo de
mantenimiento en sus estructura externa, ni interna.

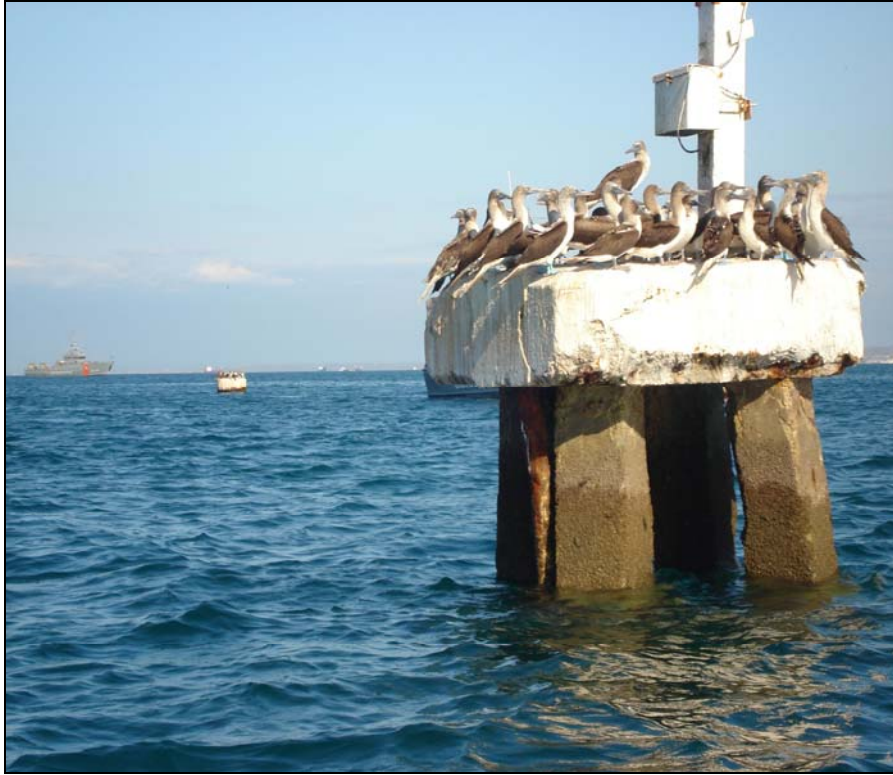
Figura. 3.25 POSICION DEL DUQUE DE ALBA

Se inicia el primer posicionamiento de la tubería desde las tomas de ingreso de agua localizadas en el Duque de Alba, según lo muestra la Figura No. 3.25 y ayudados del posicionamiento por satélite que nos da el Google Earth según lo muestra la figura No. 3.26, nos da una posición exacta de coordenadas 2° 11 min. 24 seg. S 80° 58 min. 30 seg. W

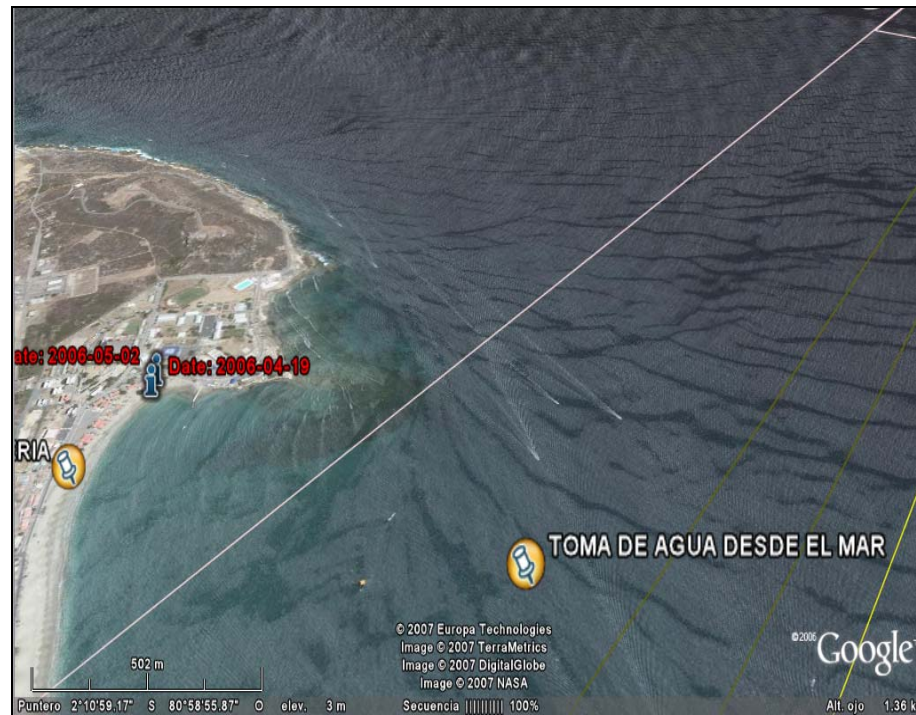
Figura. 3.26 POSICION DEL DUQUE DE ALBA (GOOGLE EARTH)

La herramienta del Google Earth nos permite con exactitud ubicarnos de acuerdo a la medición del equipo portátil en la posición requerida y marcarlo con un punto, además, como lo muestra la figura nos ofrece en la parte inferior la latitud , longitud y la altitud a la que se está mirando el lugar deseado.

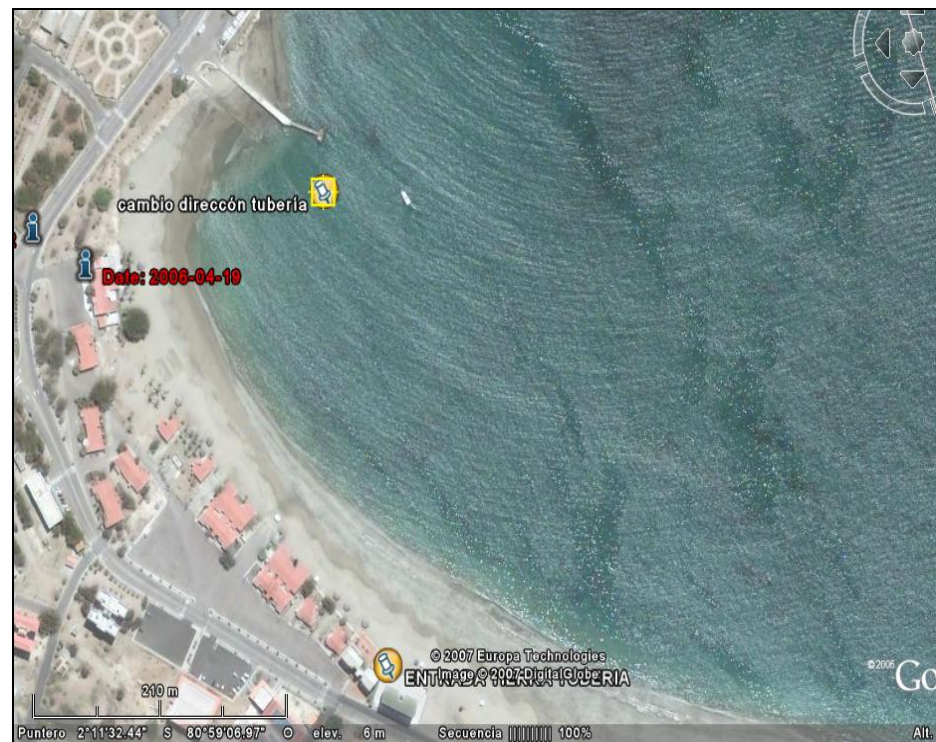
Después de efectuar el posicionamiento en el Duque de Alba, el siguiente punto de medición en el mar se muestra en la Figura No. 3.27, llamado para nuestro análisis como primera bifurcación en el mar, este se localiza a la altura del muelle de botes de la Escuela

Superior Naval, de acuerdo al GPS portátil y con el Google Earth, obteniéndose la siguiente posición 2° min. seg. S y 80° min. seg., además de estar a una profundidad de 4 m.

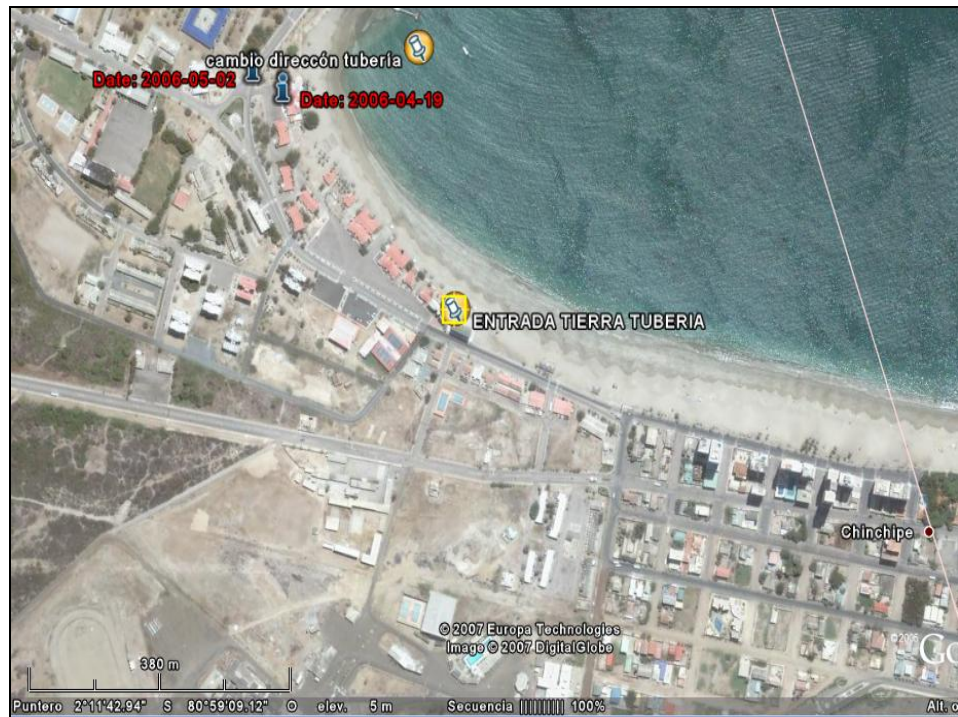
Figura. 3.29 PUNTO DE INGRESO A TIERRA A LA ALTURA DE EDIFICIO DE OFICIALES ALMIRANTES (GOOGLE EARTH)

El cuarto punto de medición por GPS, para efecto de nuestro análisis, es la entrada a Tierra de la Tubería submarina, localizada justo en el límite entre dos edificios pertenecientes a la Armada y el Ejército, dentro de la Base Naval y conocido como Edificio de Oficiales Almirantes, éste punto tiene de coordenadas: $2^{\circ} 11 \text{ min. } 42,94 \text{ seg. S}$ y $80^{\circ} 59 \text{ min. } 09, 12 \text{ seg. W}$, según la Figura No. 3.29.
