ESCUELA SUPERIOR POLITECNICA DEL LITORAL

“Evaluación Del Sistema De Despacho De Agua En La Base
Naval De Salinas Vía Línea Submarina”

TESIS DE GRADO

Año: 2007

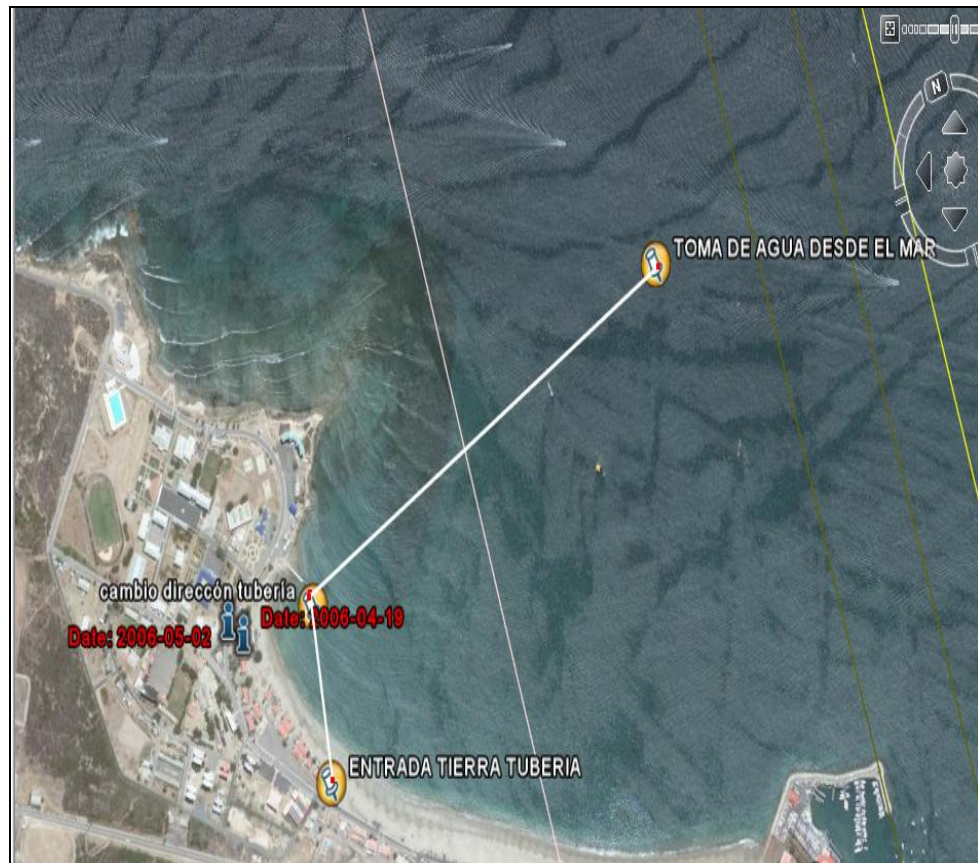
Figura. 3.31 BOSQUEJO GENERAL DE PUNTOS MAS IMPORTANTES DE LA TUBERIA SUBMARINA (GOOGLE EARTH)

En la siguiente gráfica (Figura No. 3.31) se muestra de manera conjunta los puntos ya descritos de la tubería submarina en el mar y que nos dan un bosquejo de la forma general de la tubería antes del ingreso a tierra y mostrada a continuación:

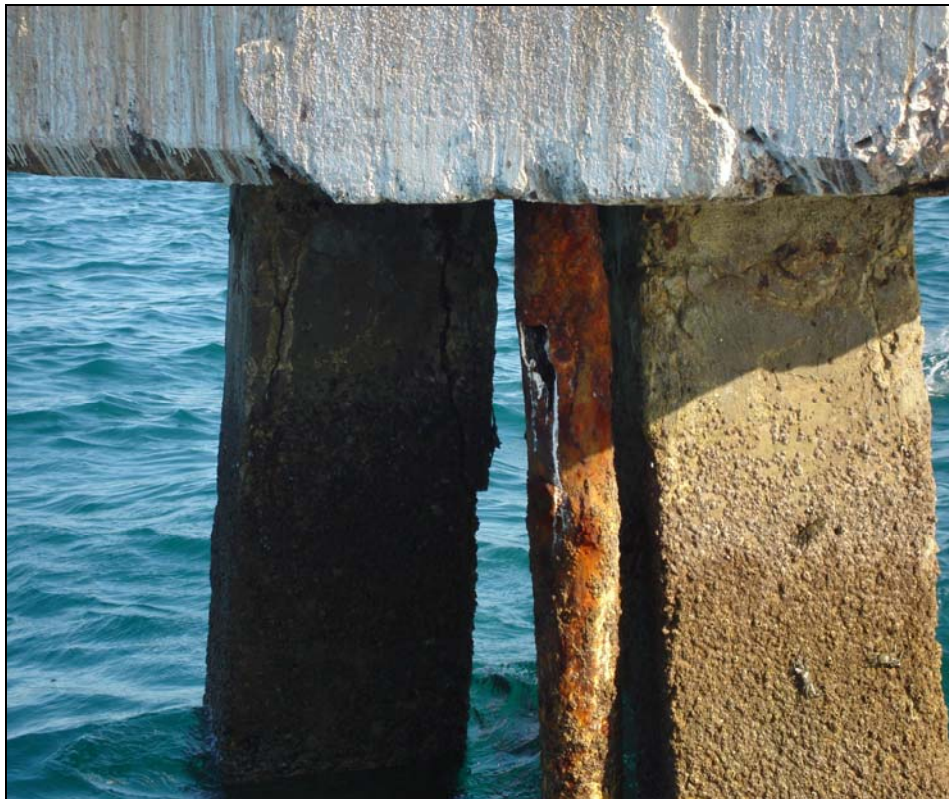
Figura. 3.32 RECORRIDO DE LA OBRA CIVIL EN EL DUQUE DE ALBA

Partimos la filmación revisando el estado de la toma de agua en el mar (Duque de Alba), la misma que está deteriorada junto al tubo que está sobre la superficie del mar, el cual posee fisuras notables especialmente producidas por la corrosión generada por el contacto con el medio ambiente, por lo que pudimos concluir que un tubo expuesto al medio ambiente salino (contacto con oxígeno) produce mayor grado de degradación que otro completamente sumergido, lo que sucedió en nuestra inspección donde se ve mayor grado de destrucción del tubo en la superficie.

Es necesario colocar una toma para el ingreso del agua dulce del barco al mar de 4" ya que no se encuentra la toma que originalmente poseía o en su defecto una Y de 2" cada una, ya que generalmente se tienen mangueras en los buques de la Armada de 2" para el transporte del agua.

La tubería de ingreso al mar está deteriorada, es necesario reemplazar aproximadamente 8 a 10 metros de tubo para empatarla en el fondo del mar con la tubería que se encuentra en el fondo enterrada en el mar.

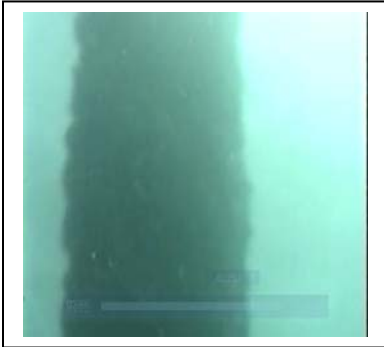
Estado estructura
concreto bajo el mar

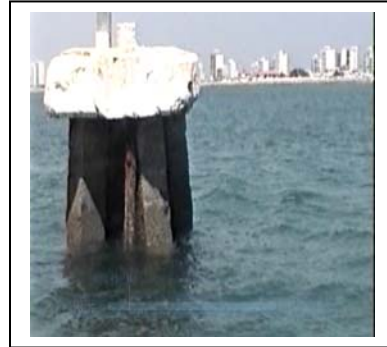
Duque de alba. Fondo
vista salinas

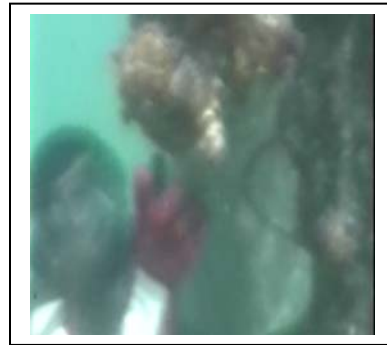
Buzo muestra tubo
faltante bajo el mar a 5
m del fondo

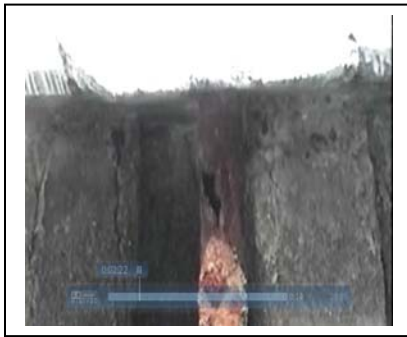
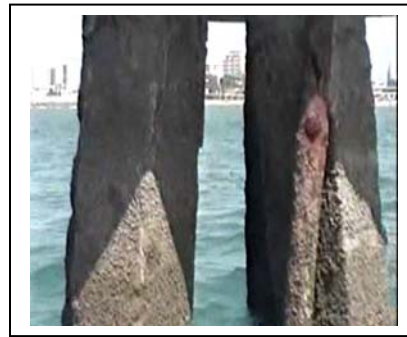
Tubo deteriorado bajo duque de alba zona variación de marea

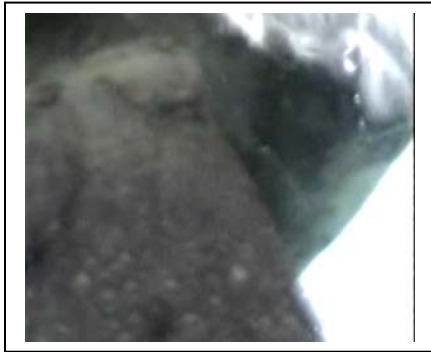
Tubo deteriorado bajo duque de alba debajo del agua

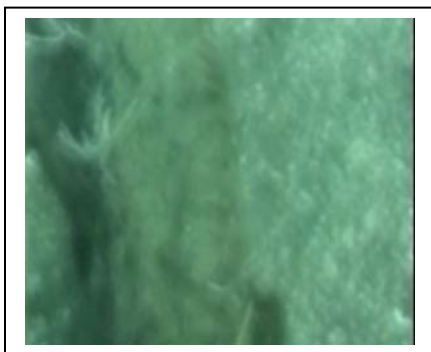
Tramo del tubo de 4" en buenas condiciones fondo del mar 8m. de profundidad

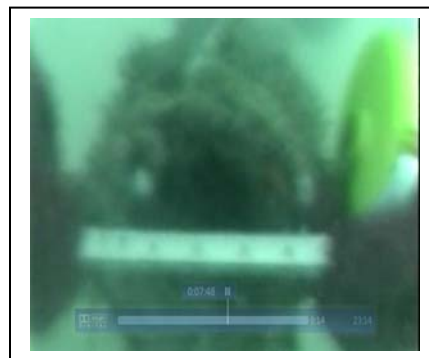
Medición del diámetro y golpes con martillo para verificar estado del tubo de 4" en el fondo del mar a 8 m. de profundidad

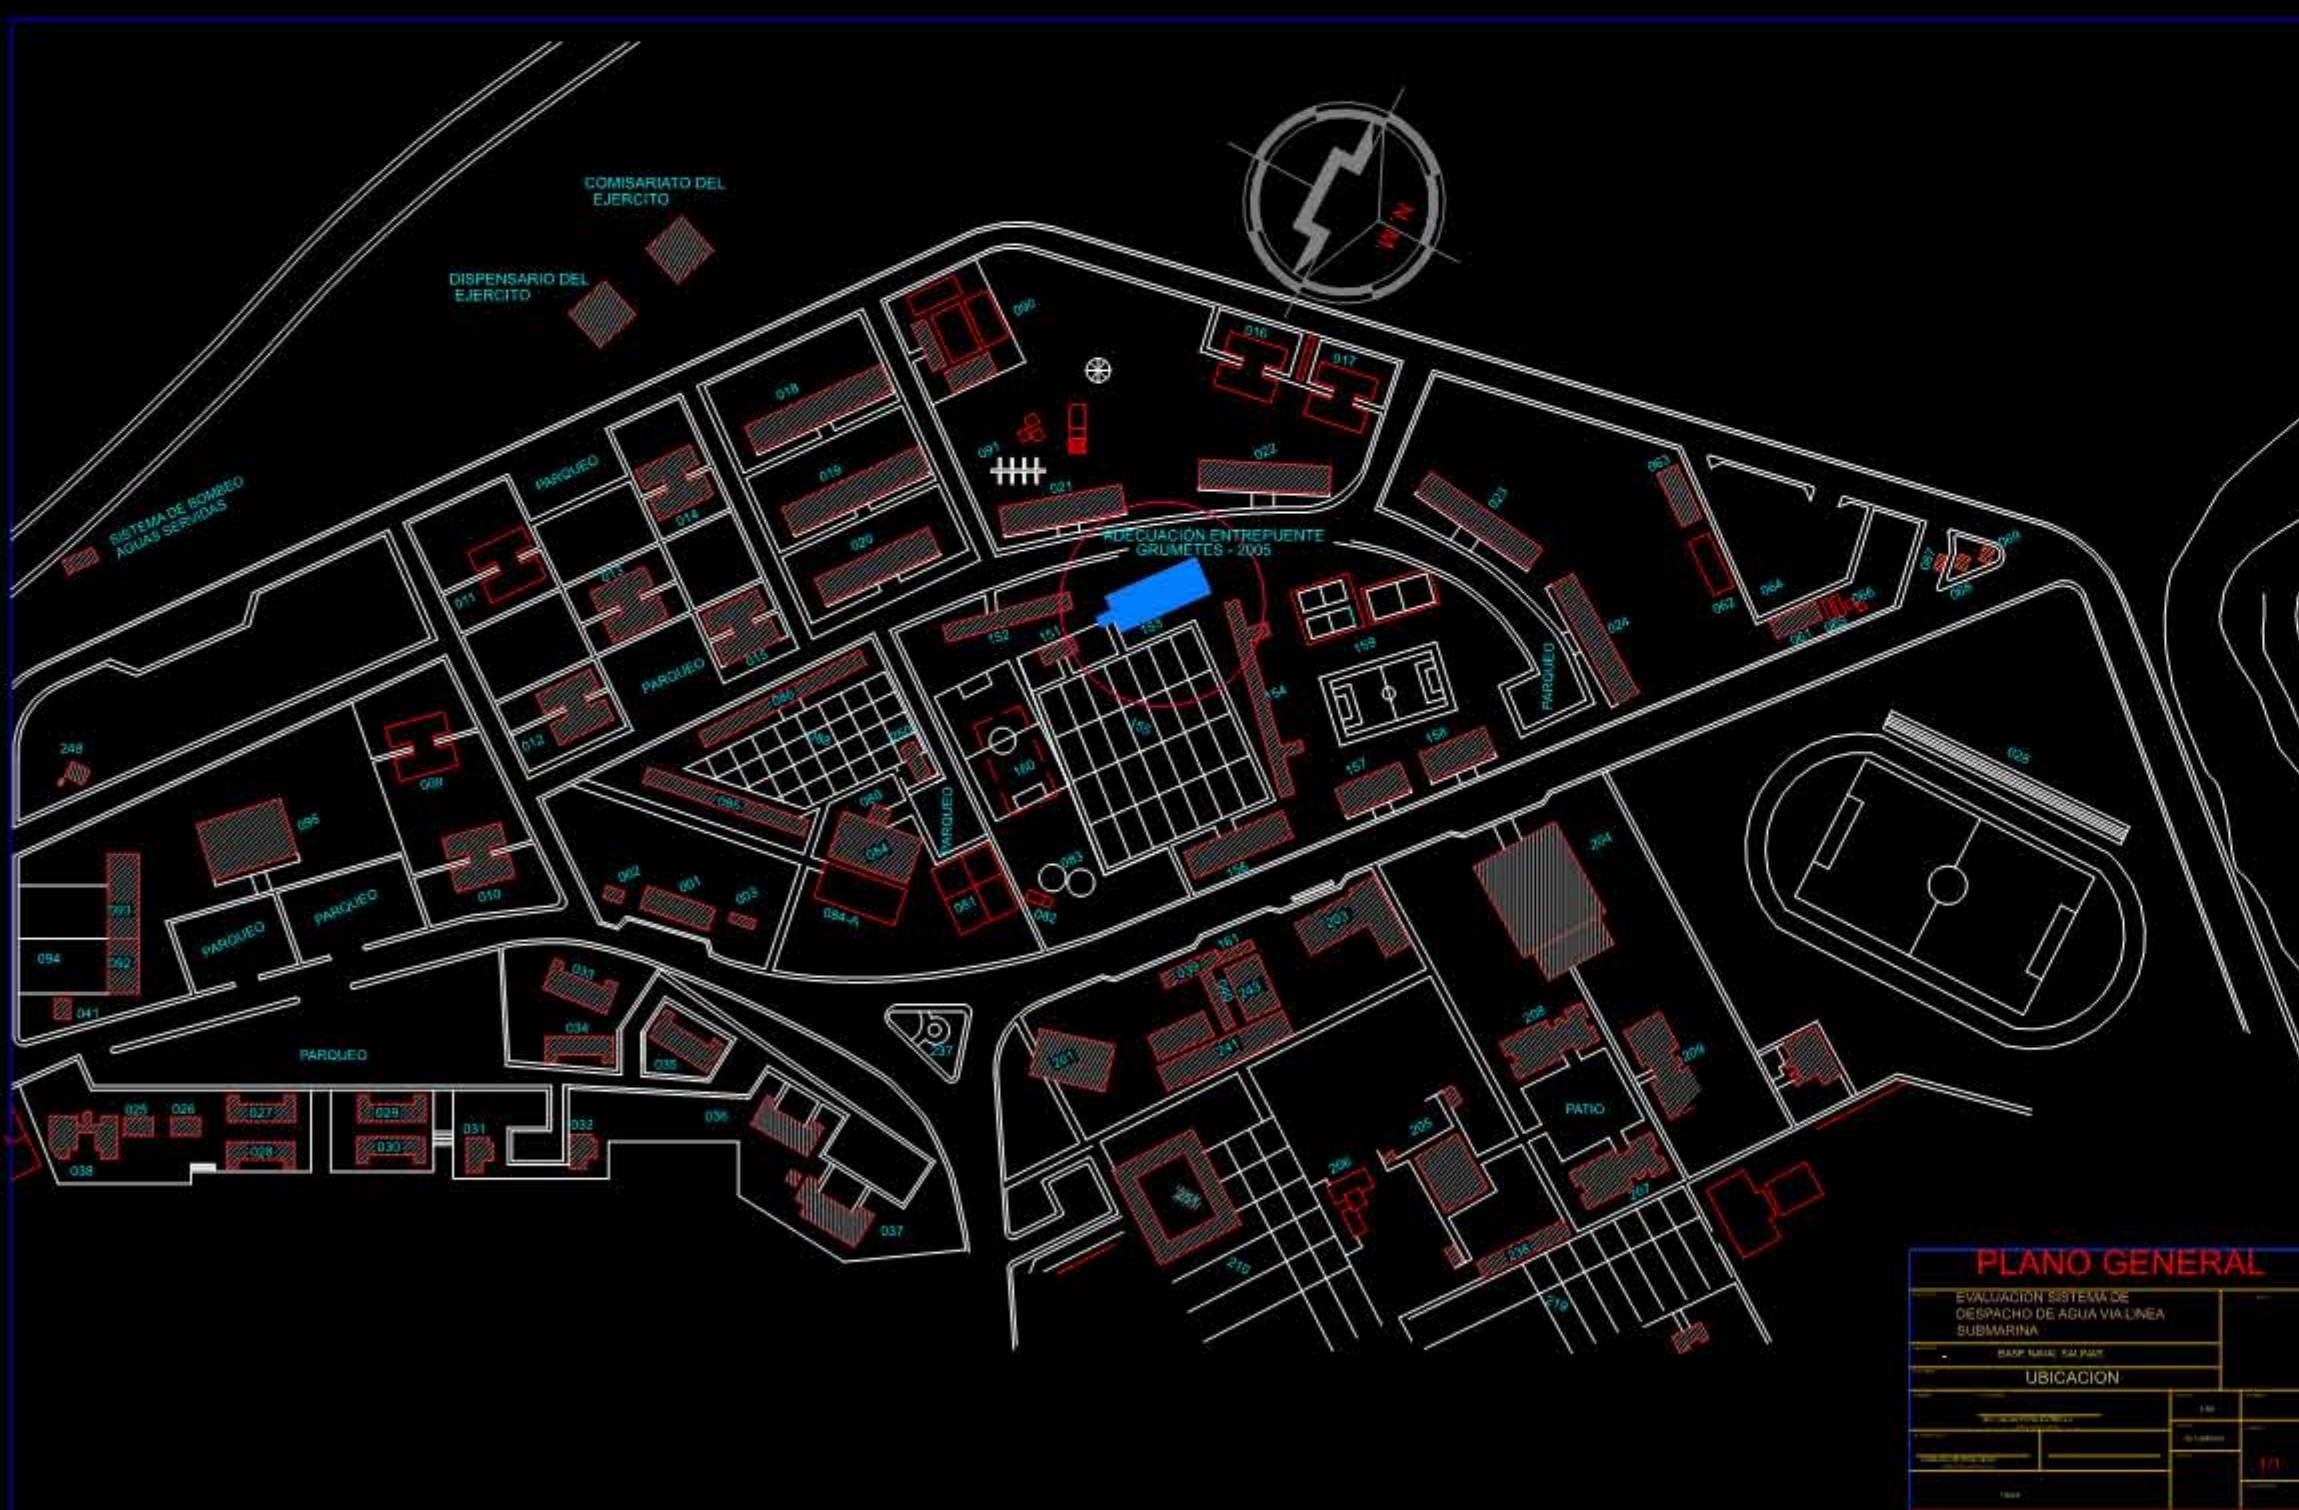
PLANO 1

PLANO GENERAL
 EMPLAZAMIENTO DEL SISTEMA DE DESPACHO DE AGUA VIA LINEA SUBMARINA
 DEPARTAMENTO DE INGENIERIA
 UBICACION
 INGENIERO EN CARGAS
 CARLOS ORTEGA VEGA

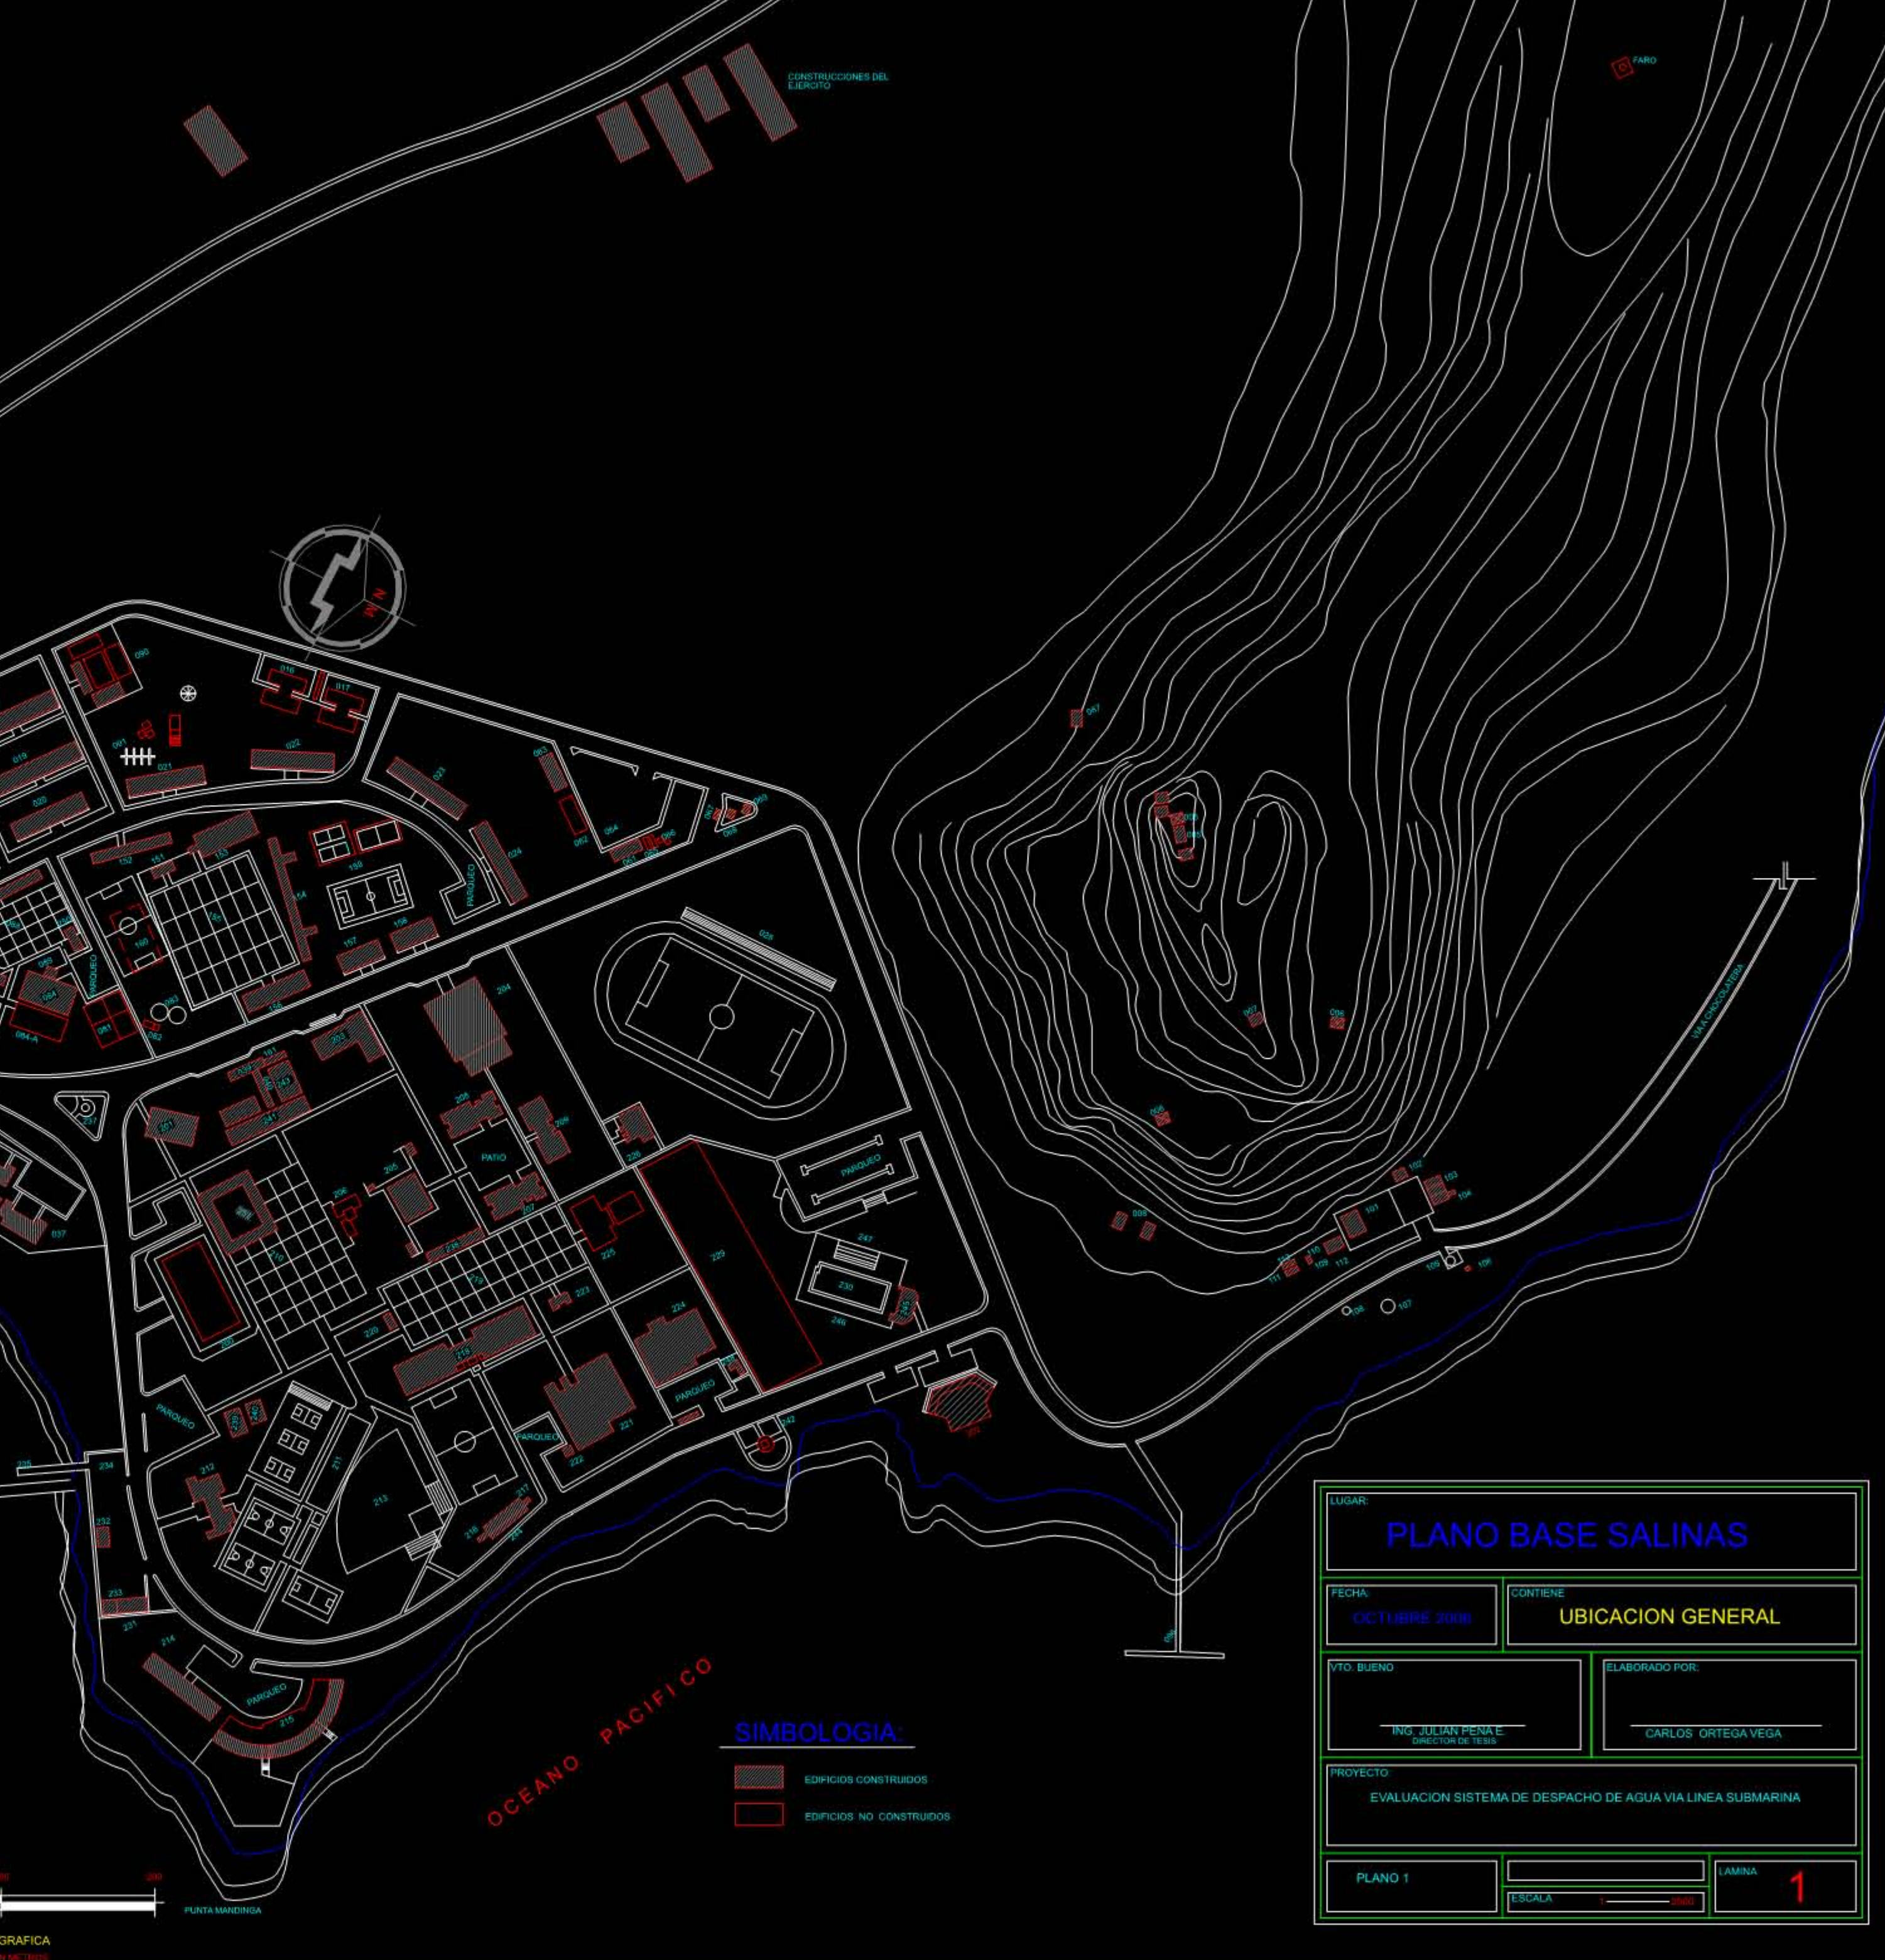
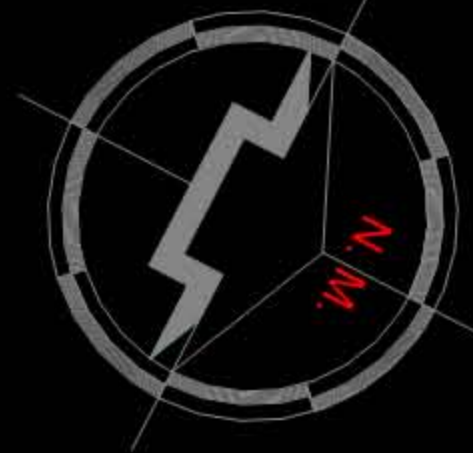
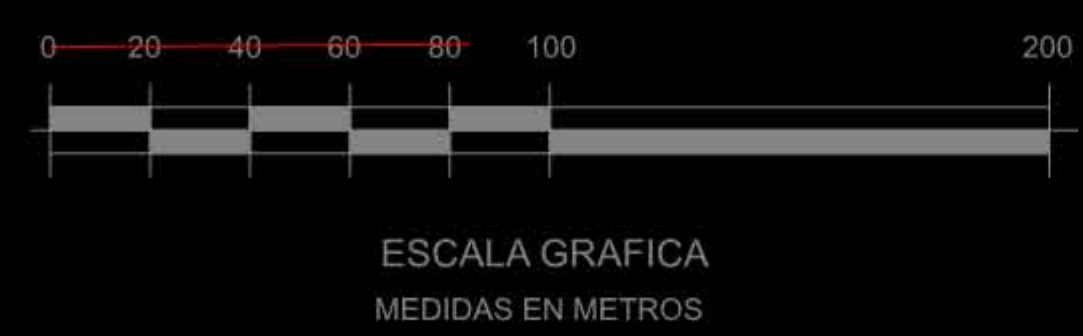
LUGAR: BASE NAVAL DE SALINAS	
FECHA: OCTUBRE 2006	CONTIENE: DISTRIBUCION SISTEMA AGUA
VTO. BUENO: ING. JULIAN PEÑA E. DIRECTOR DE TESIS	ELABORADO POR: CARLOS ORTEGA VEGA
PROYECTO: EVALUACION SISTEMA DE DESPACHO DE AGUA VIA LINEA SUBMARINA	
PLANO 2	LAMINA 2
ESCALA 1:2500
