Escuela Superior Politécnica del Litoral

“Inspección y Diagnóstico de Corrosión en Estructuras de Hormigón Armado para Aplicaciones Portuarias”

TESIS DE GRADO

Año 2003

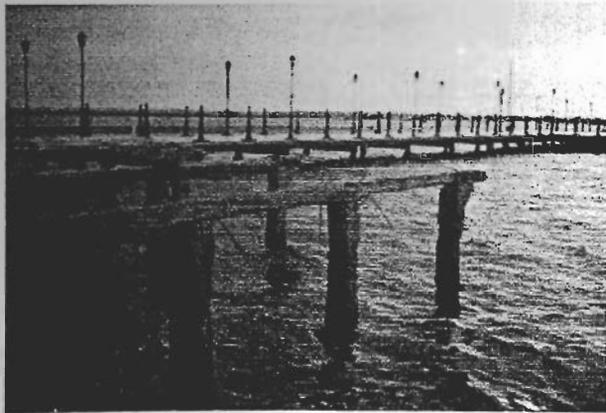
carbonatación del hormigón y/o la presencia excesiva de iones cloruro, figura 1.3.2 y 1.3.3. Las reacciones que se dan en la fase acuosa son las siguientes:

FIGURA 1.3.2. Y 1.3.3. ESQUEMATIZACIÓN DEL PROCESO DE CORROSIÓN GENERALIZADA. ATAQUE DE CLORUROS EN MUELLE.

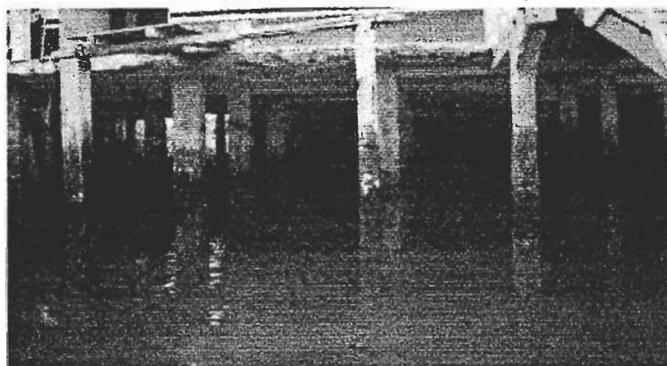
- 3) Una zona intermedia, la más importante desde el punto de vista de la corrosión; comprendida justo después de la alta marea o **Zona de Salpique**. Un continuo humedecimiento seguido por un secamiento, provee al concreto tanto de altas concentraciones de cloruros como de suficiente oxígeno. Esta situación tiende a ser peor por el desarrollo de macrocélulas entre regiones altas de la estructura de concreto; las cuales aún no sufren de corrosión pero disponen de oxígeno en grandes cantidades y, con la presencia de cloruros terminan por corroer ésta zona. Un alto porcentaje de corrosión ocurre en la zona de salpique.

FIGURA 1.4.2. Y 1.4.3. ZONAS DE AMBIENTE MARINO: SE EVIDENCIA CORROSIÓN DEL PILOTE EN ZONA DE SALPIQUE.

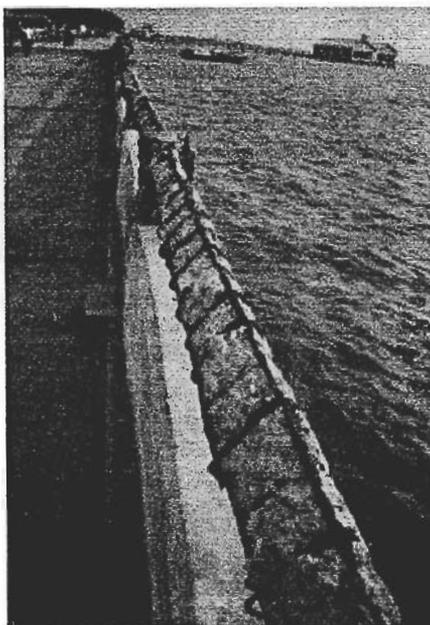
FIGURA 1.6.2. ATAQUE DEL SALPIQUE DE CLORUROS DE AGUA DE MAR EN PASAMANOS DEL MALECÓN DE PUERTO BOLÍVAR

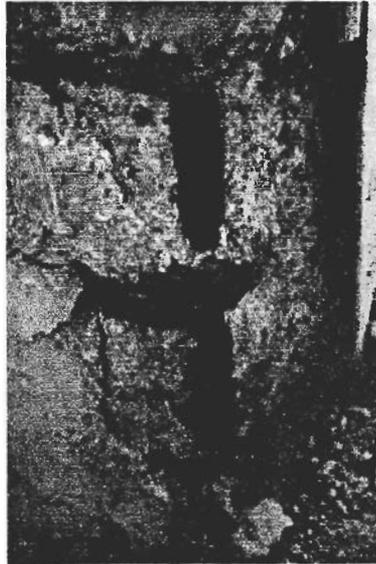
**FIGURA 1.6.4. PILOTE DE HORMIGÓN CARBONATADO.
CORROSIÓN GENERALIZADA SE OBSERVA.**

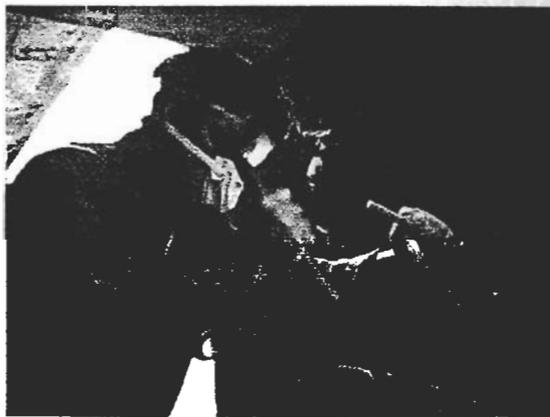
**FIGURA 2.3.3. EXTRACCIÓN DE HORMIGÓN EN PANTALLA No. 20,
LADO SUR, COTA + 2.400 MSNR, CARA INTERIOR**

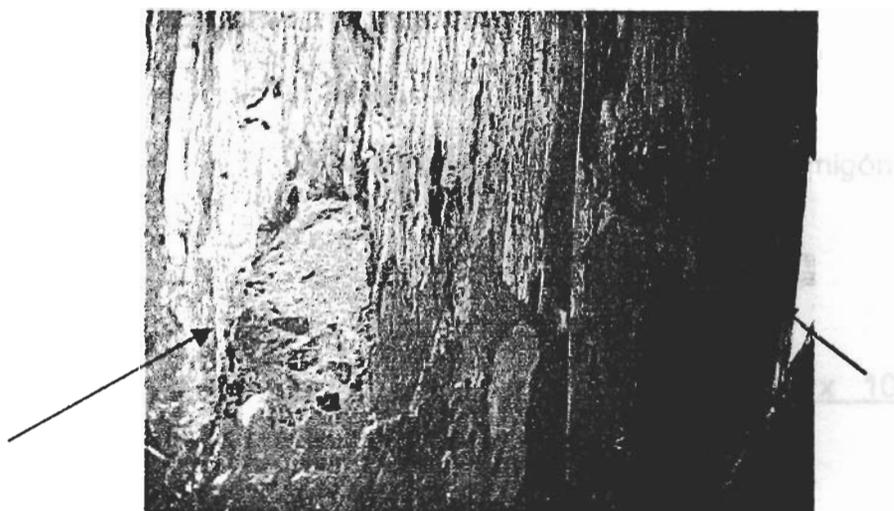
FIGURA 2.3.5. EXTRACCIÓN DE HORMIGÓN PARA ENSAYO EN PANTALLA No. 4, LADO SUR, COTA + 0.900 MSNR, CARAS INTERIORES DERECHA E IZQUIERDA

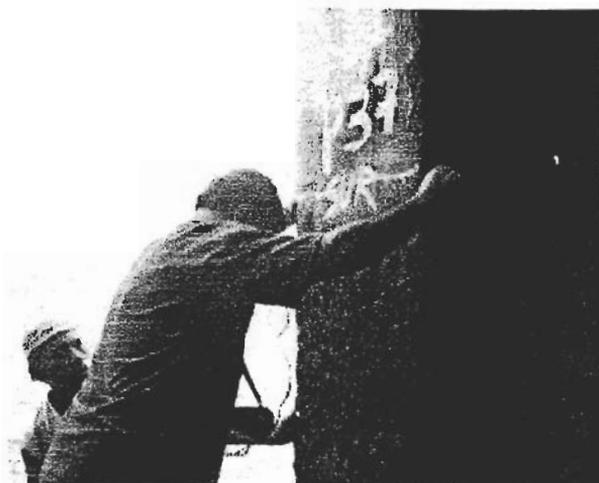
FOTOGRAFÍA 1. MEDICIÓN DIRECTA DE U.T. EN PANTALLA No. 20, LADO SUR, COTA + 2.100 MSNR, C.L.D.

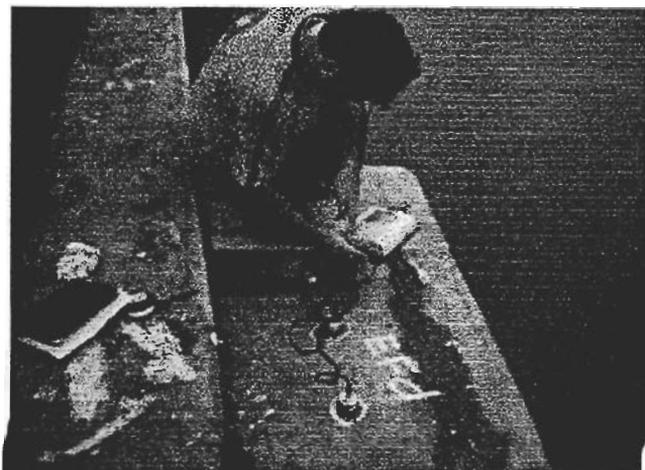
**FOTOGRAFÍA 3. MEDICIÓN INDIRECTA DE U.T. EN PANTALLA CURVA
FRONTAL IZQUIERDA, LADO OESTE, COTA + 4.300 MSNR, C.S.**

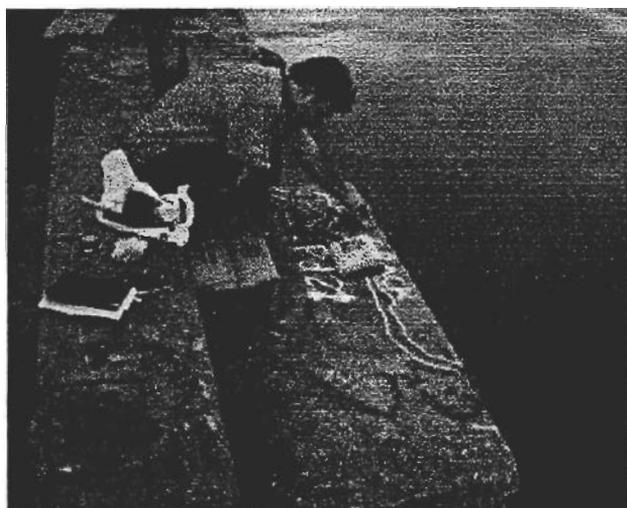
**FIGURA 4. MEDICIÓN DE PROFUNDIDAD DE FISURA EN PANTALLA No.
21, LADO SUR, COTA + 4.300, C.S.**

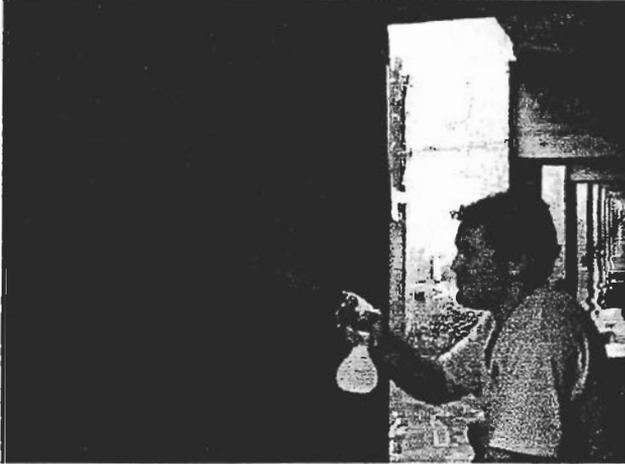
FOTOGRAFÍA 1. APLICACIÓN DE FENOLFTALEÍNA EN PANTALLA No. 20, LADO SUR, COTA + 2.400 MSNR, CARA INTERIOR
